荔湾区岭海街 12 号 AF010734 地块项目

# 水土保持设施验收报告

建设单位：广州雅悦房地产开发有限公司

2022 年 3 月

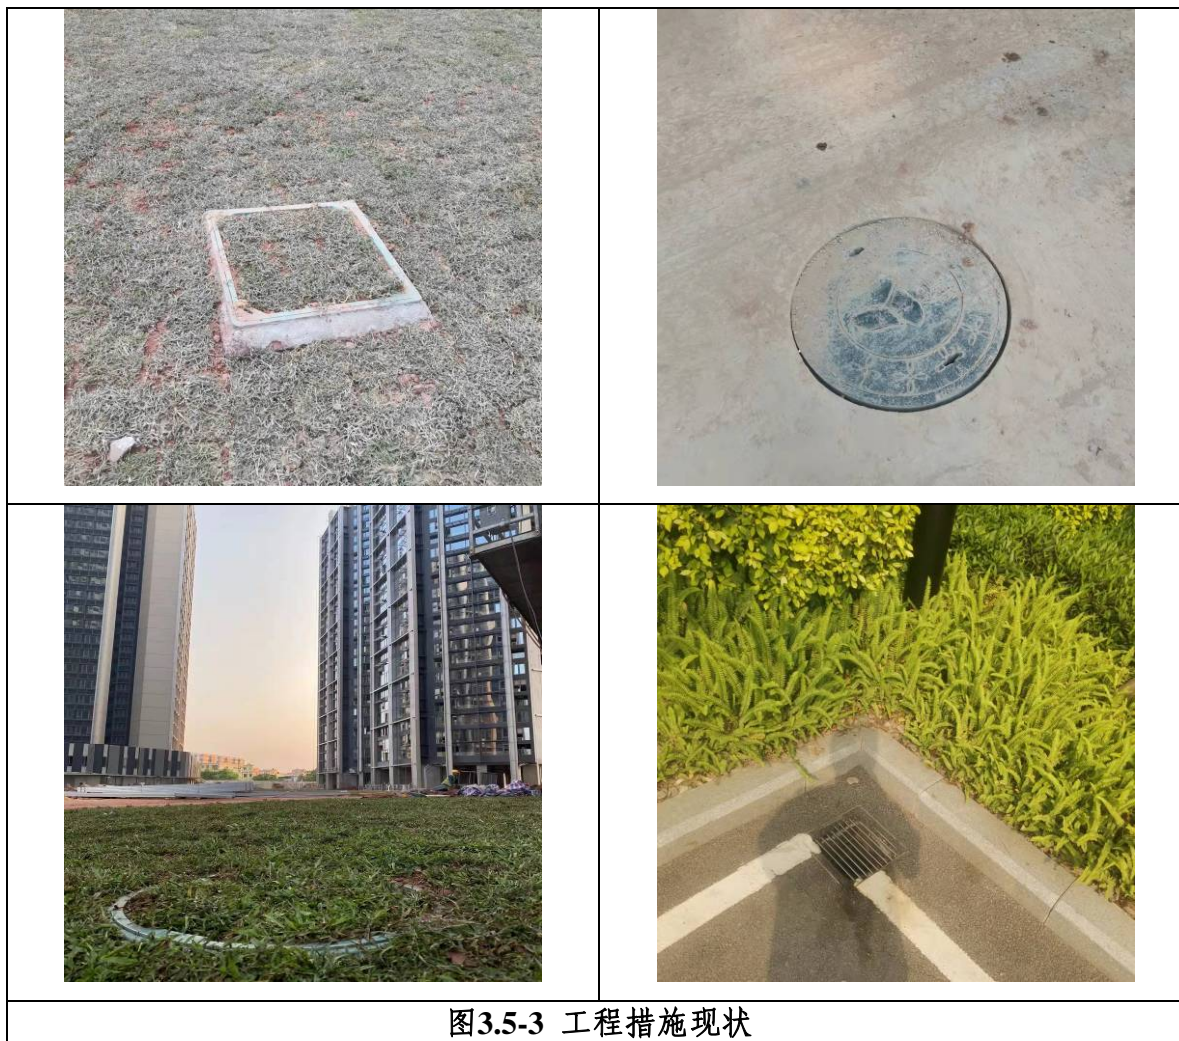
图3.5-3 工程措施现状

通过对比，实际实施的排水管较方案阶段增加了 146m，主要原因为方案后续设计对地块内的排水管进行了细化设计，实际主体工程区增加了地块内雨水管 146m。项目未设置雨水调蓄池，管网设计优化后能有效排水。现场可见，项目排水管已建设完成，满足场地排水要求。

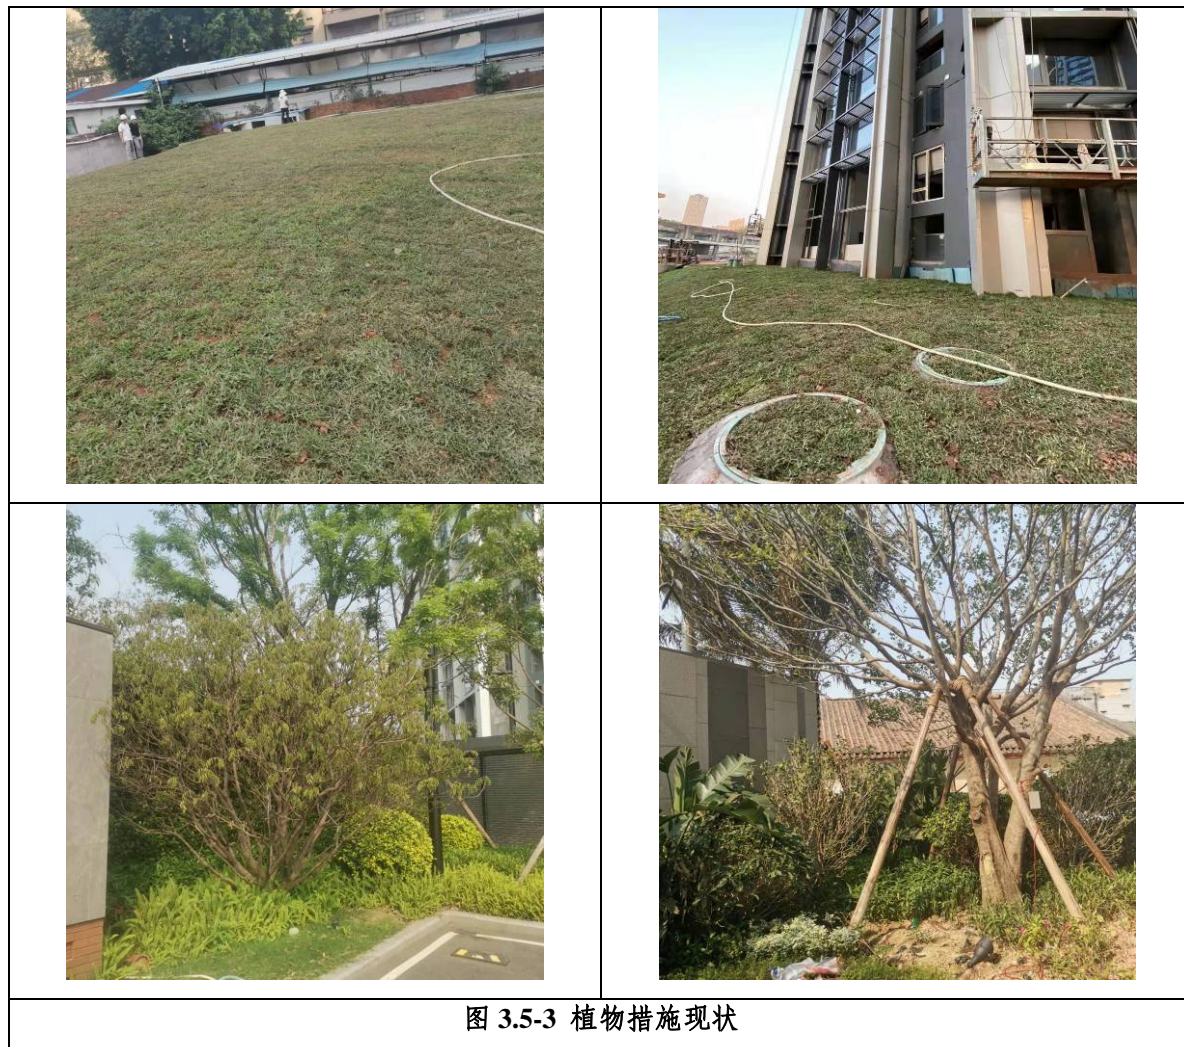
图 3.5-3 植物措施现状

通过对比，本次验收区域实际完成的水土保持植物措施量较方案计列的景观增加，主要因为优化了场内园林绿化设计，增加 1#楼周边绿化，绿化面积增加了 0.37hm<sup>2</sup>。现场可见，项目建设区内植物措施实施基本到位。

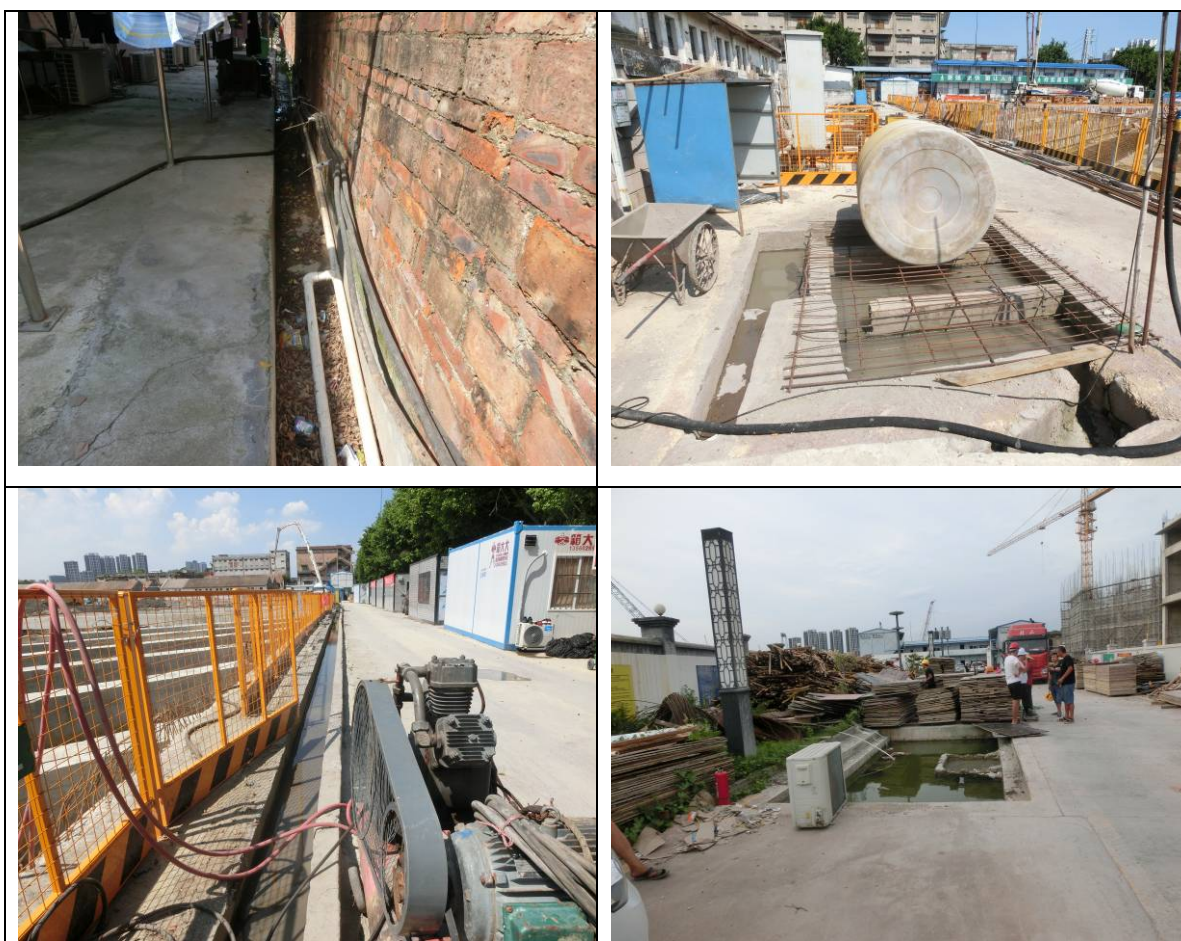
图3.5-3 水土保持临时措施（已拆除）

通过比较实际完成的水土保持临时措施量和方案计列的措施量，根据实际情况减少工程量：基坑砖砌排水沟减少了350m；沉沙池减少了2座；集水井减少了3座；排水钢管减少了2m；临时排水沟按实际需要减少了290m。根据施工期间工程资料及监理资料，实际临时措施可以满足水土保持防护要求，没发生水土流失事件。
