水保监测甲字第 055 号

华南国际港航服务中心项目 水土保持监测总结报告

建设单位：广州海港明珠实业投资有限公司

监测单位：珠江水利委员会珠江流域水土保持监测中心站

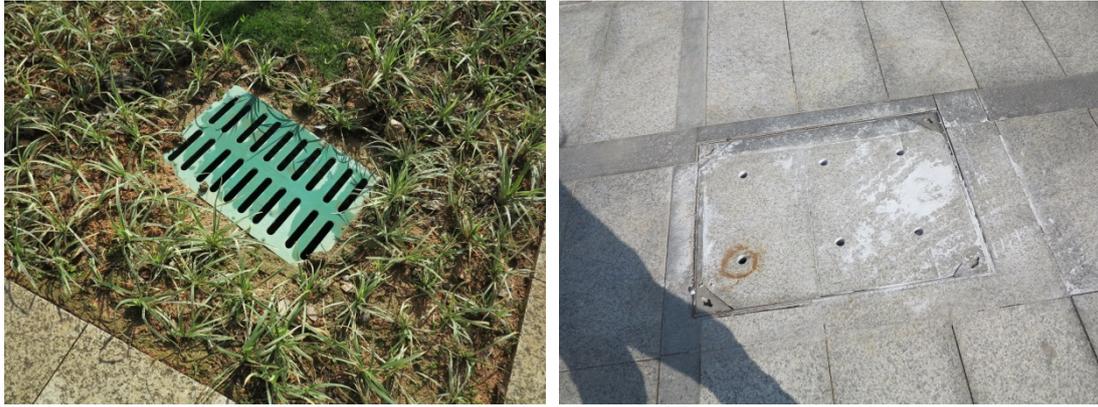
图 4-1 水土保持工程措施现状

项目实施的水土保持工程措施主要有土地整治、排水管网、铺透水砖等。工程措施运行状态良好，能有效排导场内径流，发挥其水土保持效益。项目具体完成的水土保持工程措施及数量见表 4-1，现阶段水土保持工程措施实施情况见图 4-1。

本工程实施的工程措施：土地整治 0.15hm^2 ，排水管网 1800m，铺透水砖 0.50hm^2 。通过现场勘查，项目区已实施的工程措施整体实施情况良好，运行稳定，保存完整，无人为破坏迹象，能发挥良好的水土保持作用。

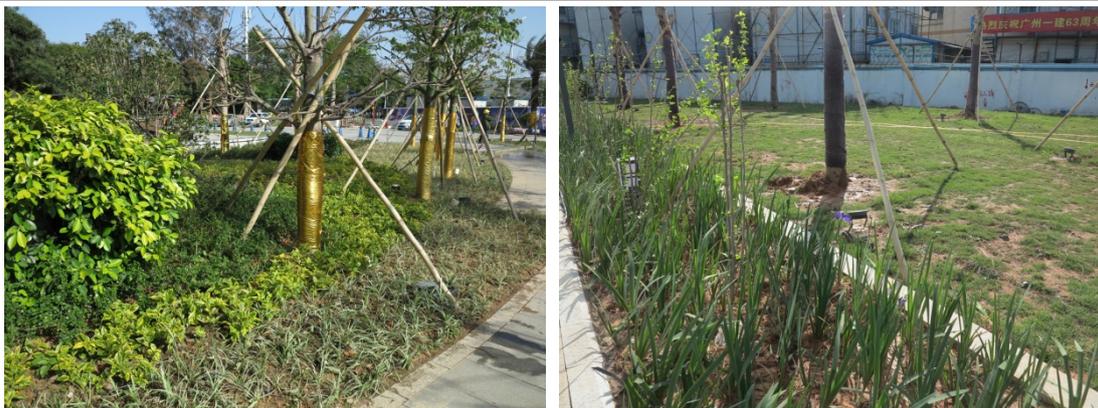
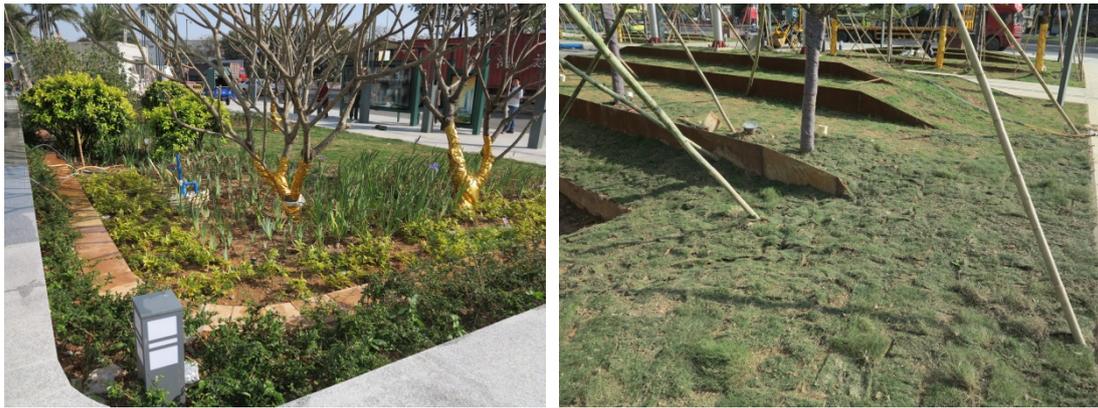
图 4-2 项目区植物措施实施现状

经现场监测，项目实施的水土保持植物措施主要为绿化美化。林草成活率较高，生长状态良好。项目具体完成水保植物措施及数量见表 4-2，现阶段水土保持植物措施实施情况见图 4-2。

本工程实施的植物措施主要有景观绿化面积 0.58hm^2 ，撒播混合草籽面积 0.05hm^2 ，通过现场勘查，场区可绿化场地植物措施已基本落实，植物措施实施效果良好，林草覆盖度达 39.87% ；植被生长良好，水土保持效果良好，通过乔灌草相结合的方式综合绿化，能改善土壤理化性质，有效防治水土流失。

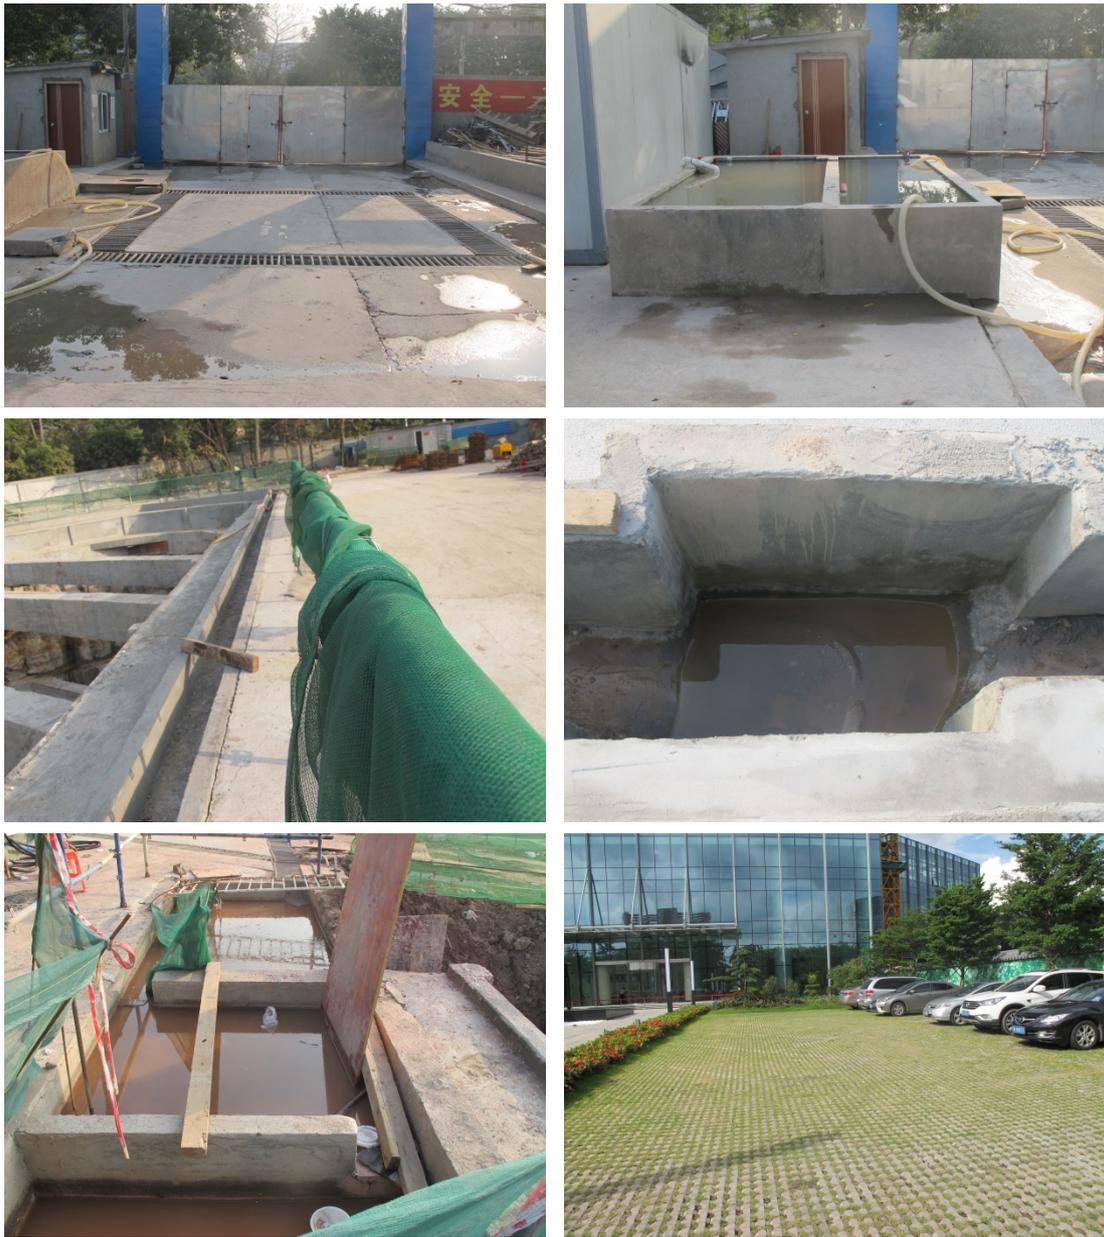
图 4-3 项目区临时措施（已拆除）

工程建设过程中实施的水土保持临时防护措施主要有临时排水沟、沉沙池、蓄水池、塑料彩条布覆盖、集水井、洗车槽和临时绿化等。现阶段为自然恢复期，临时措施已全部拆除。施工期临时防护措施实施情况具体见表 4-3。

本工程水保临时措施主要有临时排水沟 1606m ，沉沙池 4 座，塑料彩条布覆盖 0.04hm^2 ，蓄水池 1 座，洗车槽 3 座，临时绿化 200m^2 。通过布设临时排水、沉沙、拦挡等临时防护措施，有效的减少了工程施工中水土流失的产生，减少了工程实施对项目区及其周边生态环境的影响。

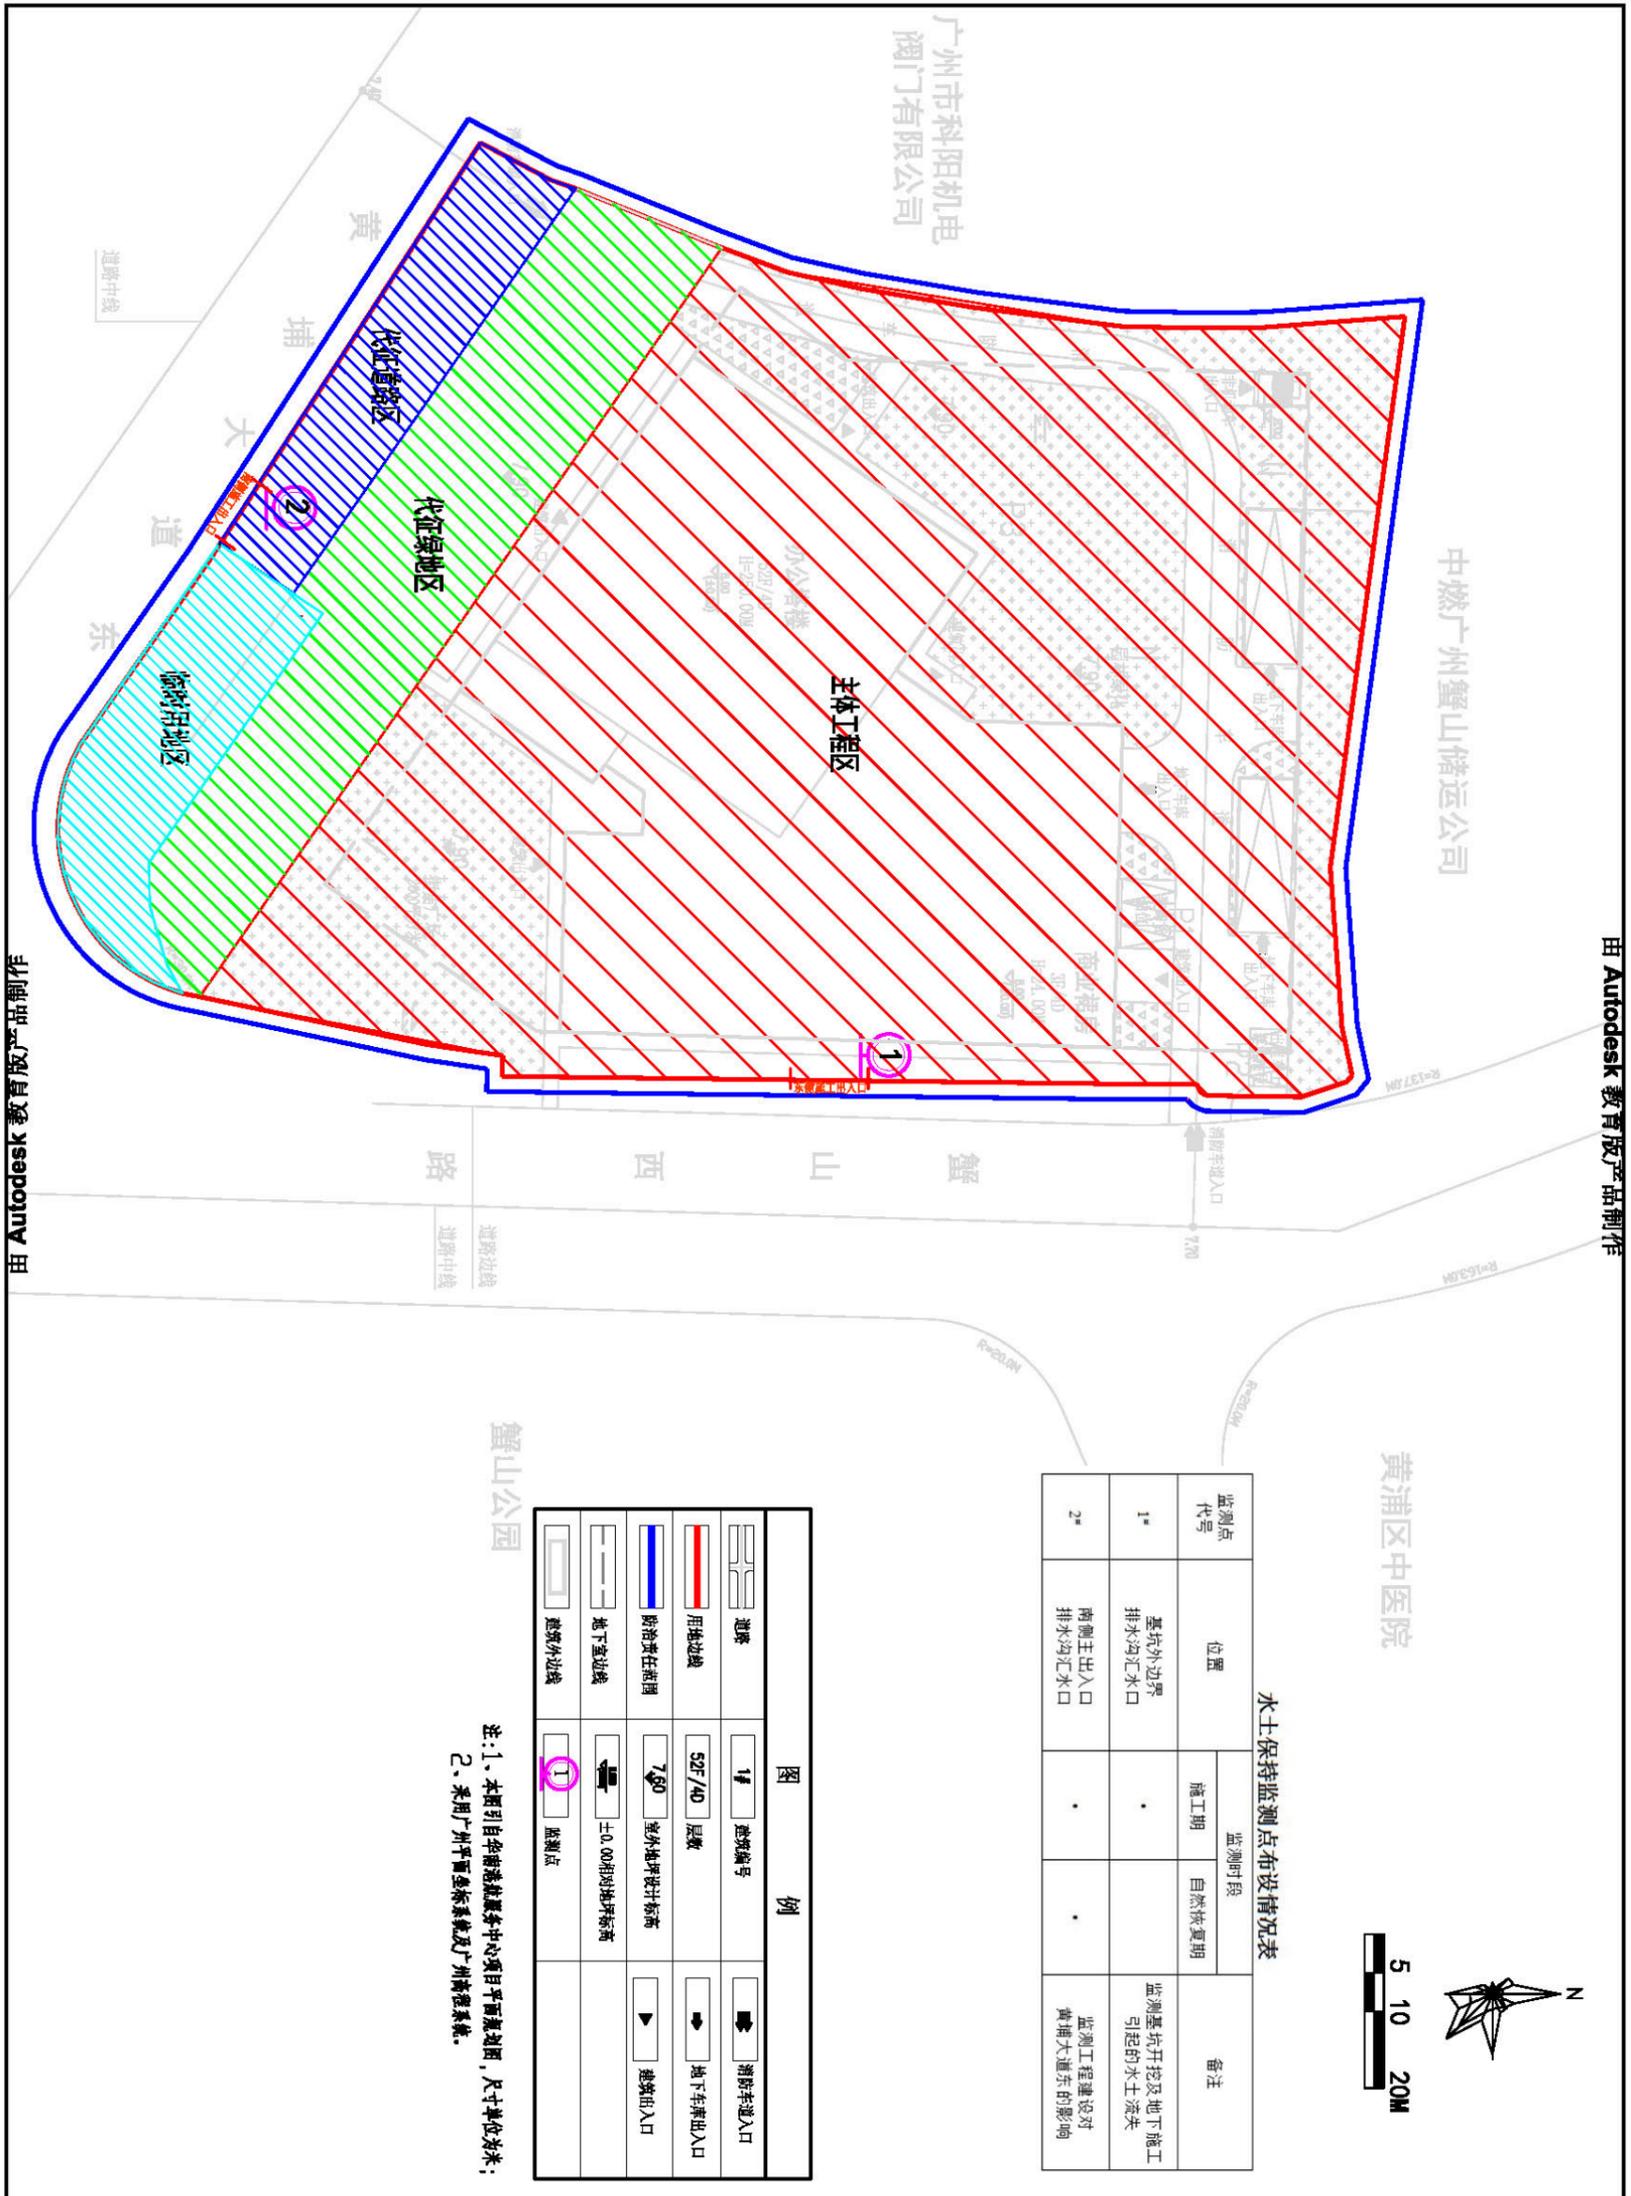
附件 3 水土流失防治责任范围及监测点布置图

本工程建设区扰动地表范围内水土流失主要来源于主体工程区和完工期的施工工区等扰动地表面积较大、水土流失剧烈的区域，项目监测期间共设置 2 个水土流失巡查监测点。监测点布设情况具体见表

监测点 代号	位置	监测时段		备注
		施工期	自然恢复期	
1 [#]	基坑外边界排水沟汇水口	•		监测基坑开挖及地下施工引起的水土流失
2 [#]	南侧主出入口排水沟汇水口	•	•	监测工程建设对黄埔大道东的影响
