广州空港项目（自编号 CA0107004）

# 水土保持监测总结报告

建设单位：广州绿港房地产开发有限公司

2018年11月

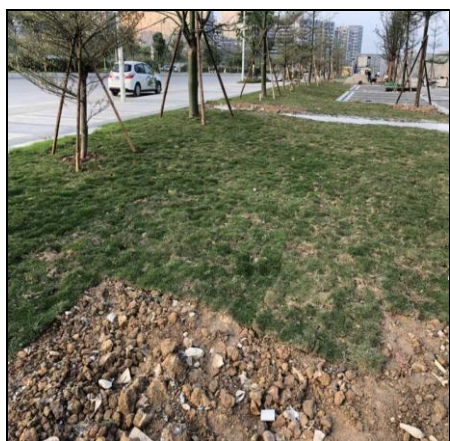
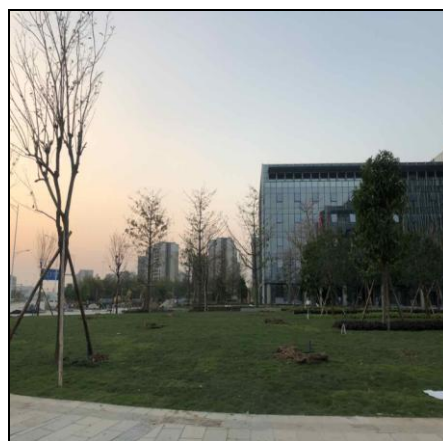
图 4-2 水土保持植物措施现状

经现场监测，项目实施的水土保持植物措施林草成活率较高，生长状态良好，合计水土保持植物措施面积为 1.20 hm<sup>2</sup>。

经对比，本项目实际实施的水土保持植物措施量较方案阶段设计有所变化，主要原因为项目代征道路由建设单位负责建设，与项目主体工程同期建成，水土流失情况得到有效控制，故代征道路无需布设植物措施；此外，施工期间根据实际情况项目建设区内园林绿化措施稍有增加。

本工程实施的植物措施主要有园林绿化 1.09hm<sup>2</sup>、铺设草皮 0.11hm<sup>2</sup>、全面整地 0.13hm<sup>2</sup>。通过现场勘查，项目建设区可绿化区域植物措施已基本落实，植物措施实施效果良好，林草覆盖率达 33.06%；植被生长情况良好，水土保持效果良好，通过乔灌草相结合的方式综合绿化，能改善土壤理化性质，有效防治水土流失。

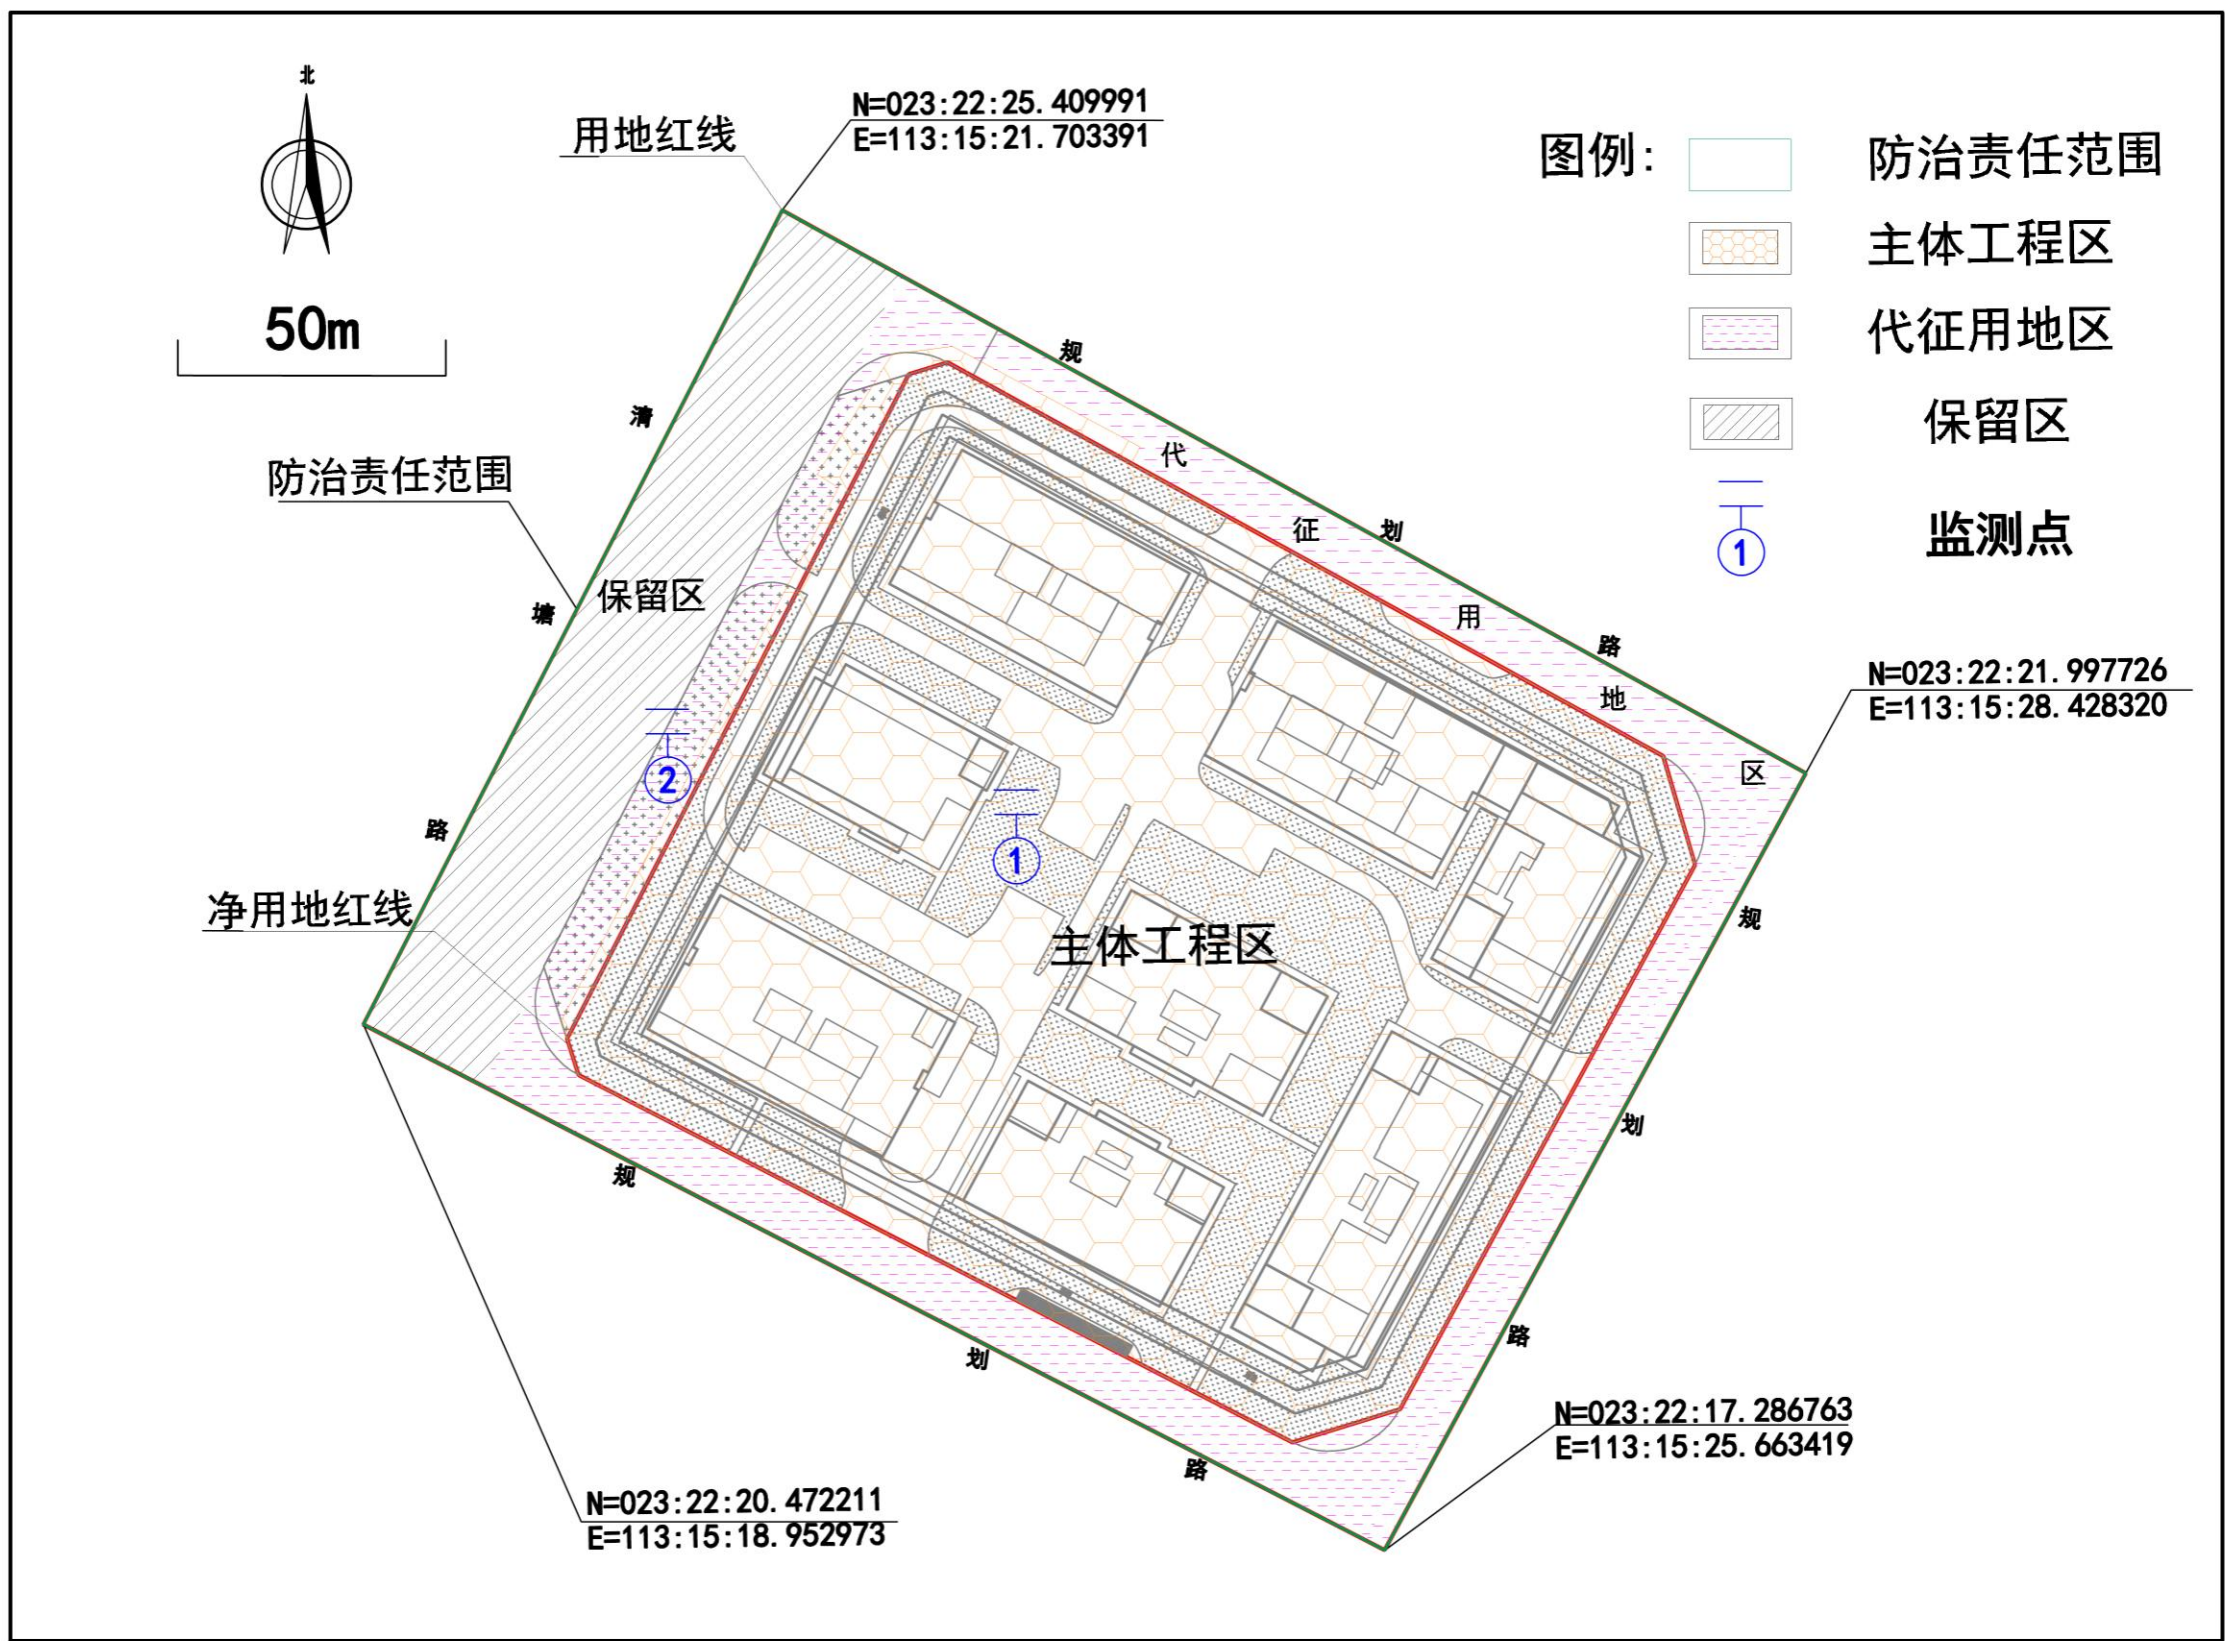
附件 4：水土流失防治责任范围及监测点布设图

本工程建设区扰动地表范围内水土流失主要来源于主体工程区等扰动地表面积较大、水土流失剧烈的区域，项目监测期间共设置 2 个水土流失巡查监测点。监测点布设情况具体见表 1-1。

监测点编号	位置	监测时段		备注
		施工期	自然恢复期	
1#	园林绿化位置		●	主体工程区
2#	铺设草皮位置		●	代征用地区
