广州空港项目（自编 CA0108003）

（1#、2#楼）

水土保持监测总结报告

2018年11月

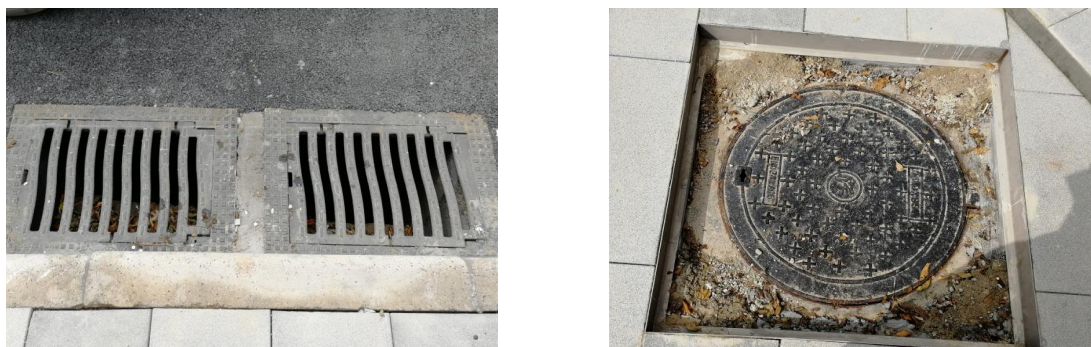
图4.1-1 水土保持工程措施现状

本工程水土保持工程措施主要在2018年8~10月实施,主要实施的工程措施为排水管网及雨水调蓄池。

经现场监测,本项目排水采用雨污分流形式排水,雨水通过雨水检查井、雨水排水管接入市政排水管网,项目区共布设排水管5000m,雨水调蓄池363m³。

通过对比,实际实施的排水管网较方案阶段增加了4645m,主要原因为方案阶段主体仅对项目内部排水管网进行设计,实际施工过程中新增了项目北部代征道路用地区域的排水管网建设。现场可见,项目排水管网已建设完成,满足场地排水要求。

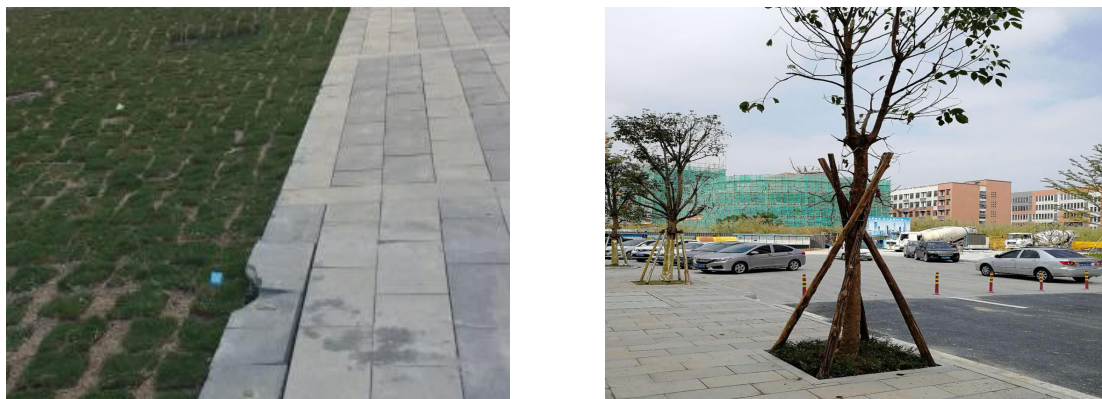
图4.2-1 水土保持植物措施现状

本工程水土保持植物措施主要在2018年10~11月实施。已完成水土保持植物措施包括园林绿化。

现场监测,区内规划绿地环绕建筑布设,在各单体建筑间形成一个大中央花园,丰富的景观绿化营造出充满生机的活跃区内气氛,树种和草种选择要遵守“适地适树(草)”的原则。主要是生态学特性与立地条件相适应,充分发挥生态、经济和景观作用。经统计,本项目实际实施的绿地面积 0.65hm²。

通过对比,主体工程区实际完成的水土保持植物措施量较方案计划的绿化面积增加了0.13hm²,项目建设区内植物措施实施基本到位。

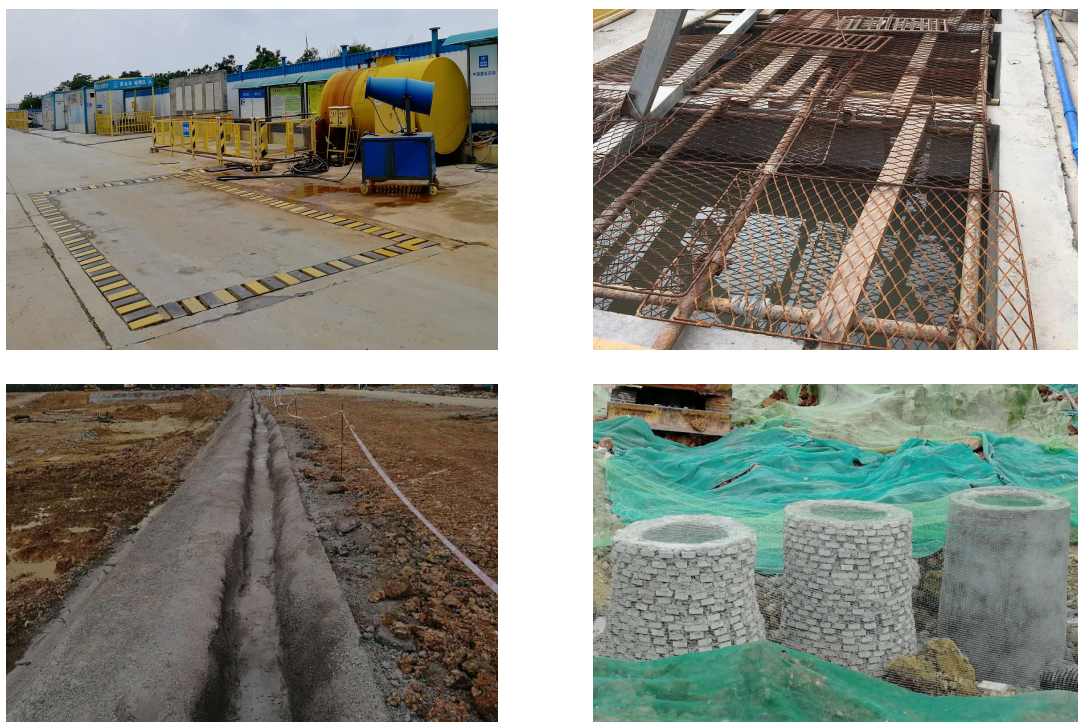
图4.3-1 水土保持临时措施

本工程水土保持临时措施主要在2017年4~7月、2018年1~2月及10~11月实施,主要实施的临时措施为基坑排水工程(截水沟、沉沙池、排水盲沟、集水井)、苫盖措施(彩条布覆盖)。

基坑开挖过程中,为防止水体进入基坑内部,主体工程已设计在基坑顶部设置截水沟,长度约330m。

基坑开挖过程中,为收集基坑积水,避免基坑积水浸泡在基坑底部,主体工程已设计在基坑底部设置排水盲沟(内填粒径40~60mm碎石),长度约322m。

主体已设计在基坑底部排水盲沟中每隔50m设置集水井1座,项目共设置有5座集水井,集水井尺寸为1m×1m×1m,基坑汇水进入集水井后采用水泵抽至基坑顶部排水沟。

为增强场内沉沙效果,在基坑顶部截水沟处设沉沙池2个。

在项目建设后期进行绿化施工时，为减少雨天降水对裸露地表的冲刷，增强场内保水固土的效果，在项目建设区内绿化区域布设了彩条布覆盖措施，面积约0.65hm²。

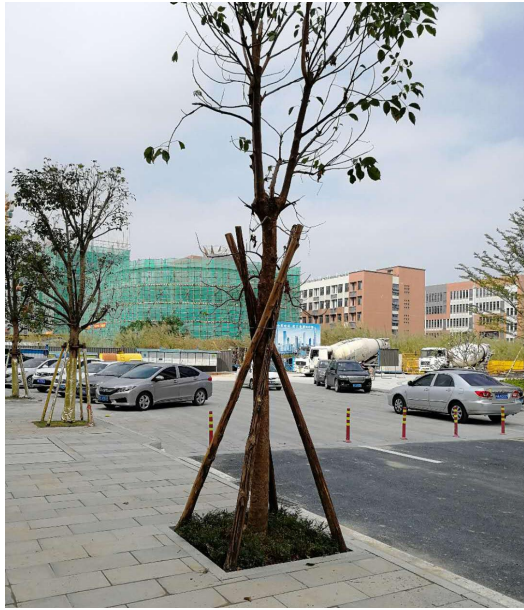
道路硬化+绿化

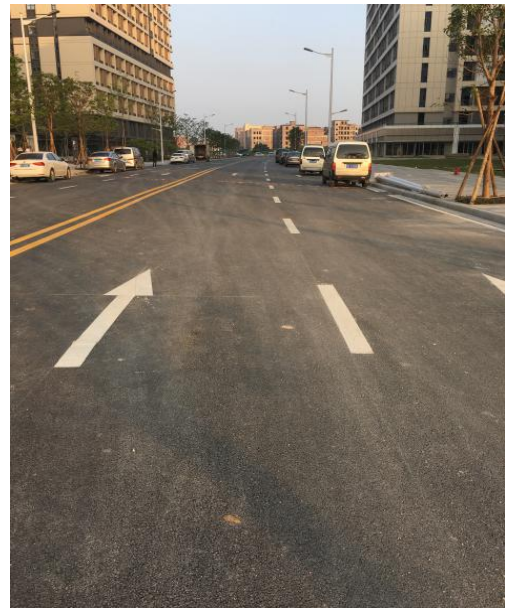
项目北侧代建道路

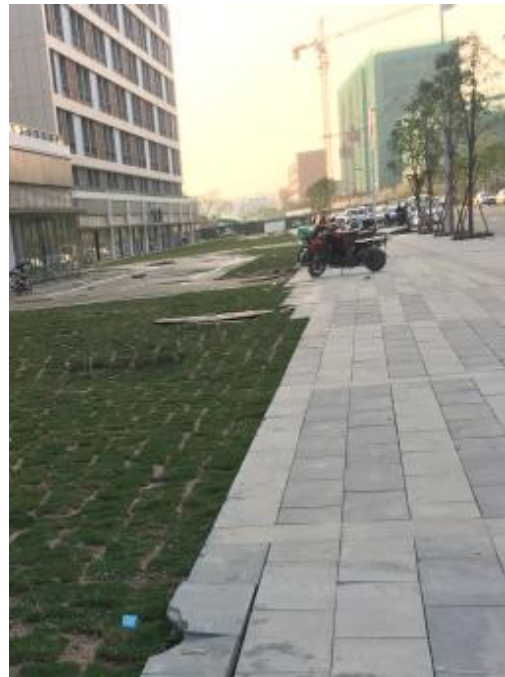
道路硬化+绿化

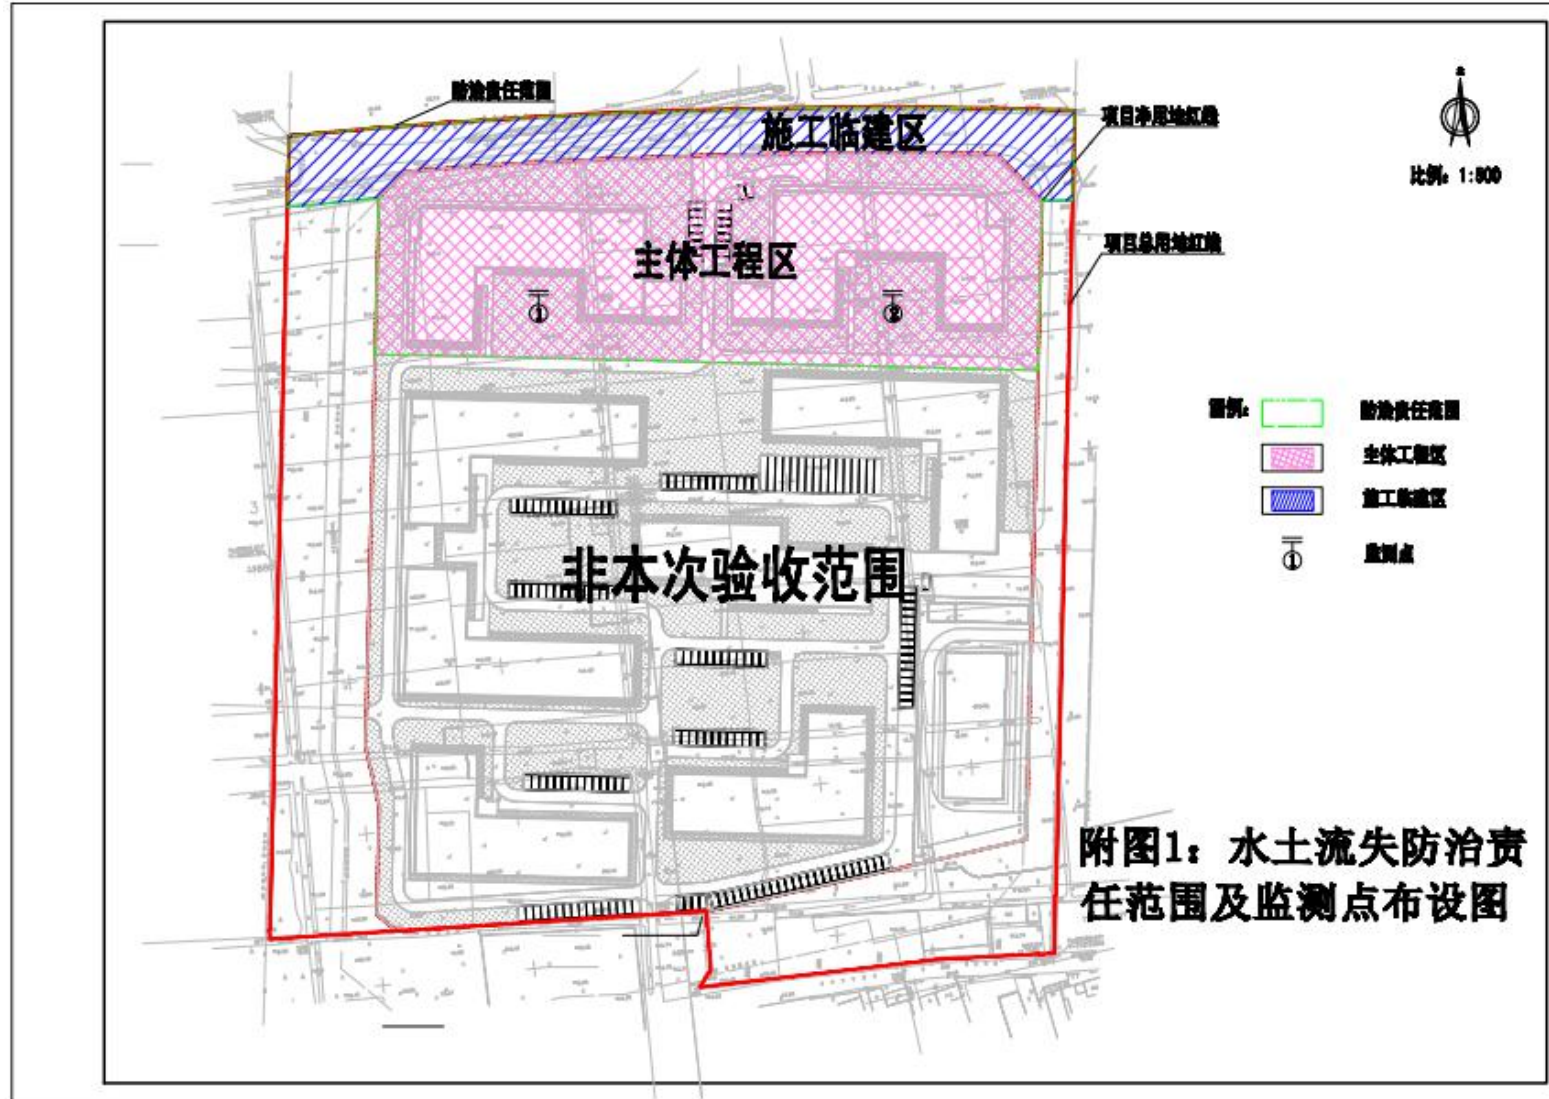
附图1、水土流失防治范围及监测点布设图

本工程建设区扰动地表范围内水土流失主要来源于主体工程区等扰动地表面积较大、水土流失剧烈的区域,项目监测期间共设置 2 个水土流失巡查监测点。监测点布设情况具体见表 1.3-1。

监测点编号	位置	监测时段		备注
		施工期	自然恢复期	
1#	1#楼南部园林绿化位置		●	主体工程区
2#	2#楼南部园林绿化位置		●	主体工程区
