保利绿色金融商业项目（地块 C 自编 T4、
V9、V10、V11 楼）

水土保持监测总结报告

监测单位：广州中鹏环保实业有限公司

2020 年 12 月

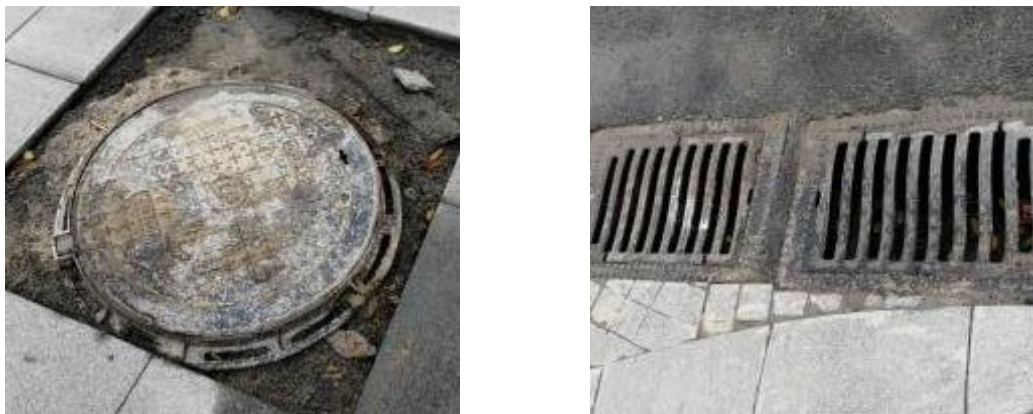
图4.1-1 水土保持工程措施现状

经现场监测，本项目排水采用雨污分流形式排水，雨水通过雨水检查井、雨水排水管接入市政排水管网，项目区共布设雨水排水管网4720m，雨水调蓄池1286m³。

通过对比，实际实施的排水管网较方案阶段增加了4570m，主要原因为方案阶段主体仅对项目东面排水管网进行设计，实际施工过程中对项目雨水管网进行了细化，增加了地块内排水管网的建设。现场可见，项目排水管网已建设完成，满足场地排水要求。

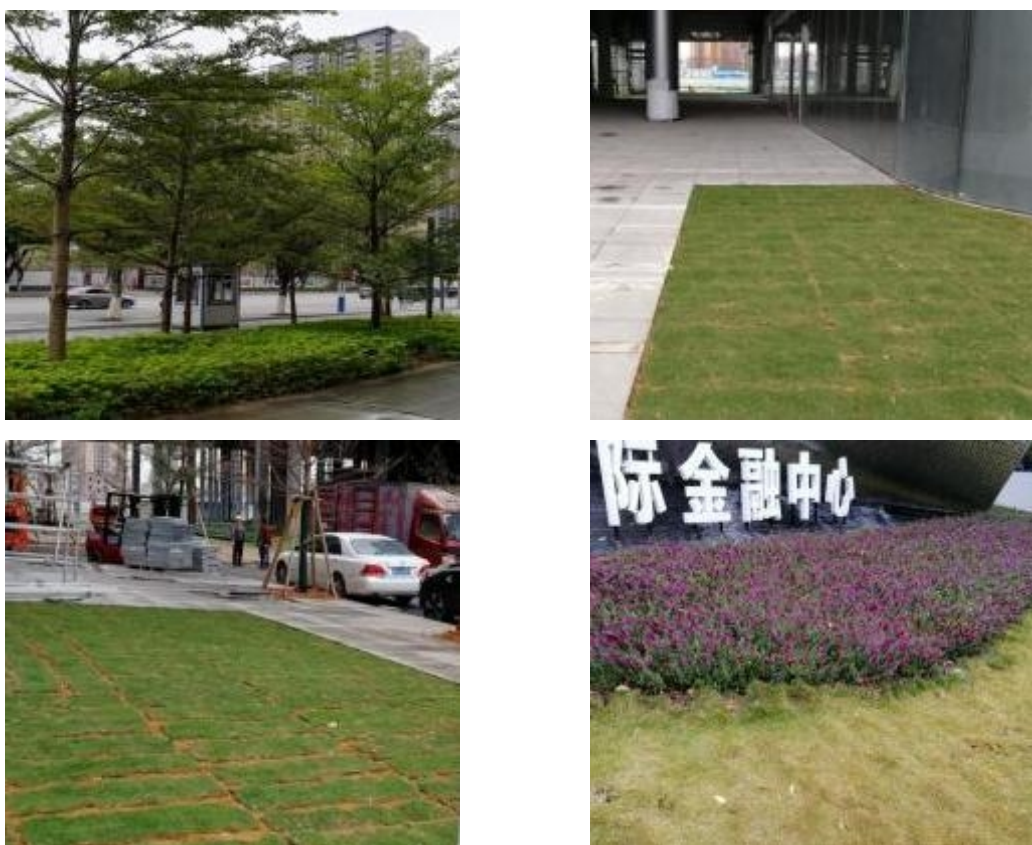
图4.2-1 水土保持植物措施现状

现场监测，区内规划绿地沿绕建筑及道路布设，通过乔、灌、草的有机结合形成丰富的景观绿化，营造出充满生机的区内。经统计，本次验收范围实际实施

的园林绿化面积 0.15hm²。

通过对比,本次验收区域实际完成的水土保持植物措施量较方案计列的园林绿化面积减少了0.09hm²,主要原因是建设单位根据项目实际情况调整了项目园林绿化的布局。项目建设区内植物措施实施基本到位。

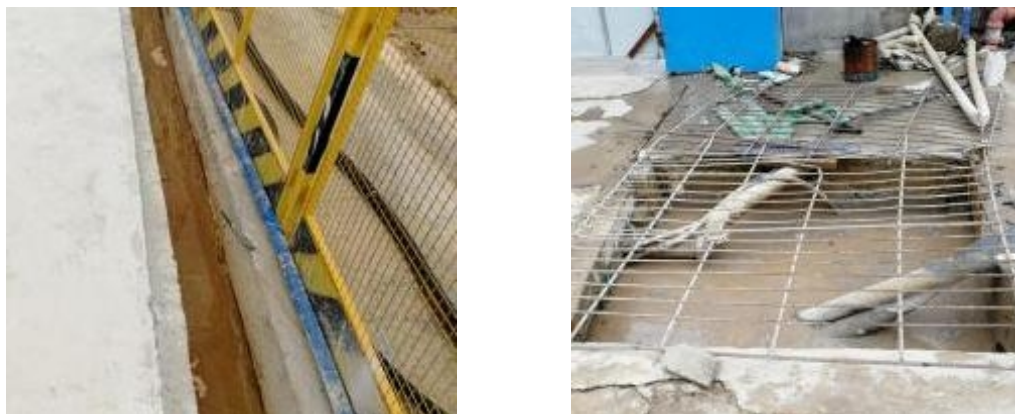
图4.3-1 水土保持临时措施

本工程水土保持临时措施主要在2018年1月~12月,主要实施的临时措施为基坑顶部截水沟、基坑底部排水沟、集水井、临时雨水管道、沉沙池。

主体已设计在本次验收区域东南侧施工出入口处布设了洗车池1座（配套有沉沙池），配套的沉沙池属于水土保持措施，配套沉沙池尺寸为6.0m×3.0m×2.0m；此外，主体已设计在本次验收区域东侧南部临时雨水管道与基坑顶部截水沟接驳处设置了沉沙池1座，沉沙池尺寸为3.0m×1.5m×1.0m。本次验收区域范围内共布设沉沙池2座。

通过比较实际完成的水土保持临时措施量和方案计列的措施量，本次验收范围内临时排水沟实施较方案设计减少了150m，主要原因是建筑物施工期间地块C基坑顶部截水沟保留用于场内排水，可满足场内排水需求，无需再布设临时排水沟。本次验收区域范围内的临时措施实施基本到位，基本上可以满足水土保持防护要求。
