广州港设计所大院更新改造项目

水土保持监测总结报告

建设单位：广州港集团有限公司

监测单位：珠江水利委员会珠江水利科学研究院

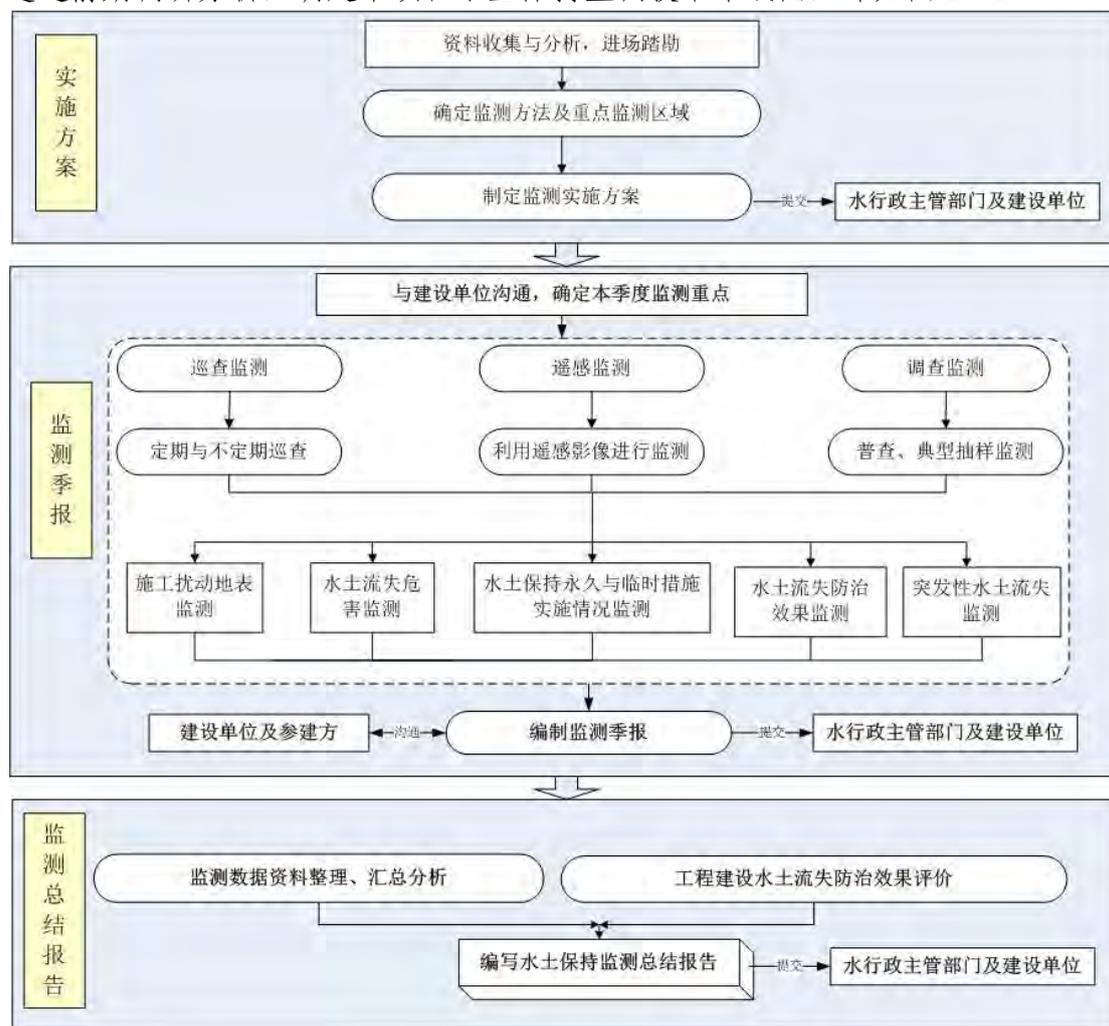
图 1.3.1 水土保持监测技术路线

根据水利部行业标准《水土保持监测技术规程》(SL277-2002),结合本项目的实际情况确定监测技术路线,力求使用经济适用和可操作性强的监测技术路线。通过前期调研分析,确定本项目水土保持监测技术路线图,详见图 1.3.1。

根据本项目水土保持监测实施方案中的规划,结合项目建设过程中实际情况,本项目水土保持监测以调查、巡查监测为主,并结合无人机航拍,全面了解和掌握区域内水土流失情况。

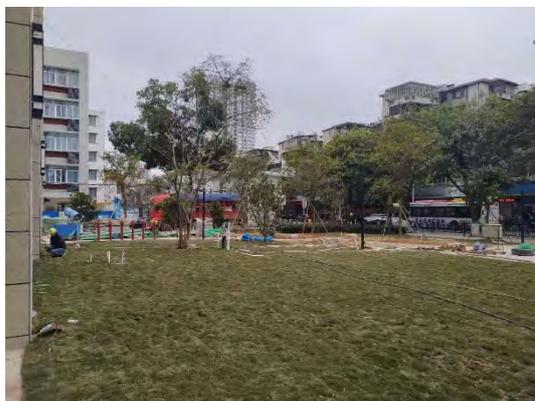
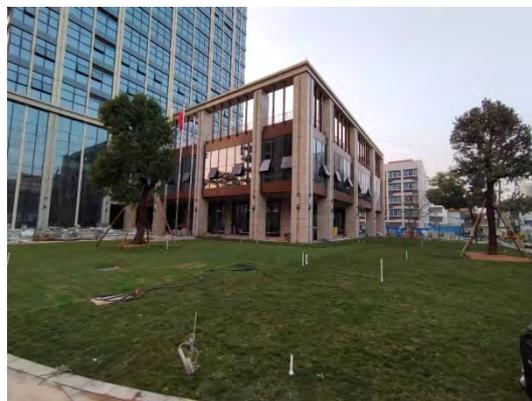
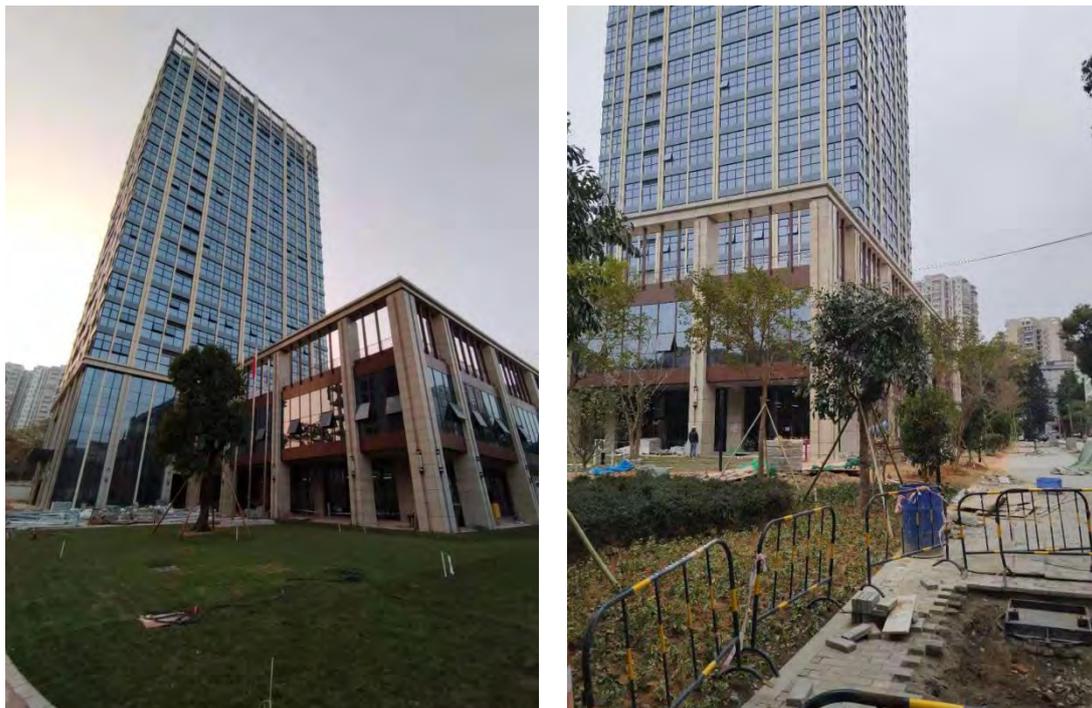
图 4.2 项目区水土保持植物措施实施现状

通过现场监测及查阅相关资料得知，本项目实际实施的水土保持植物措施包括主体工程区景观绿化1760m²。

(1) 现场勘测结果显示，本工程已实施的水土保持植物措施包括景观绿化 1760m^2 。

(2) 大部分场地植物措施已落实，并形成一定的林草覆盖度，水土保持效果良好。

植物措施成活率达95%以上。
