保利绿色金融商业项目（地块 F 自编 G2
综合服务中心）

水土保持监测总结报告

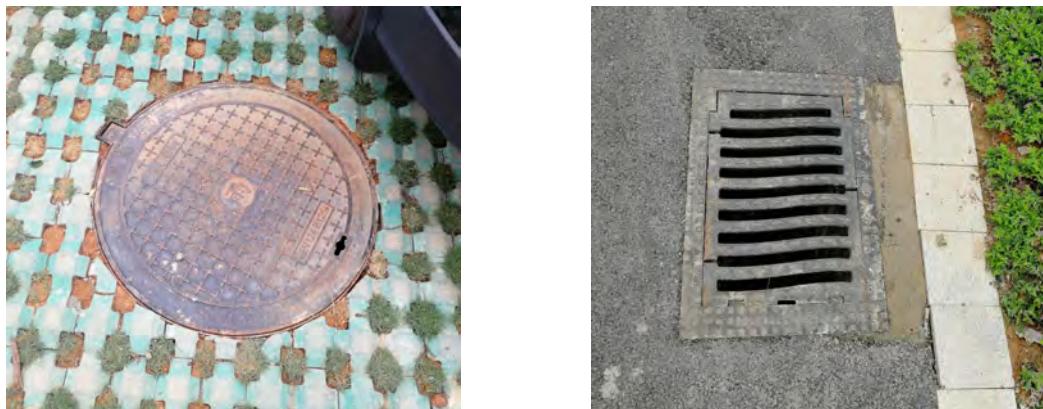
图4.1-1 水土保持工程措施现状

经现场监测，本项目排水采用雨污分流形式排水，雨水通过雨水检查井、雨水排水管接入市政排水管网，项目区共布设雨水排水管网561.98m。

通过对比，实际实施的排水管网较方案阶段增加了301.98m，主要原因项目后续设计对地块F的雨水管网进行了细化，地块F雨水管网实际施工过程中增加了地块内排水管网的建设。现场可见，项目排水管网已建设完成，满足场地排水要求。

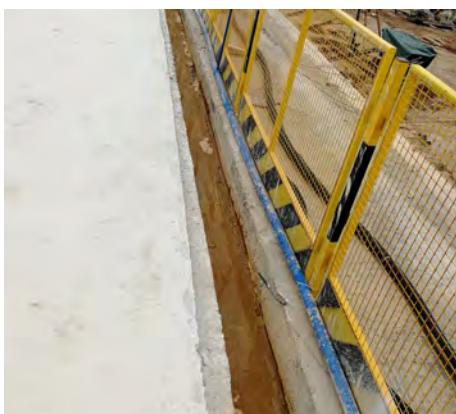
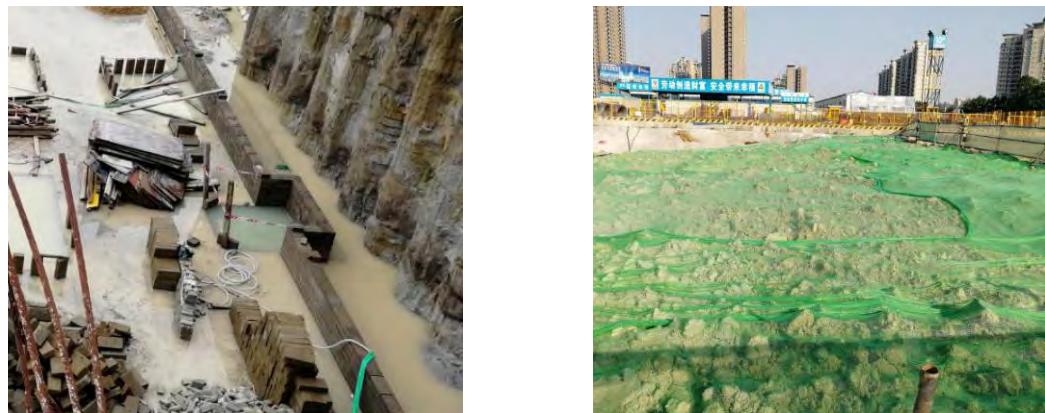
图4.3-1 水土保持临时措施

基坑开挖过程中, 为防止水体进入基坑内部, 主体工程已设计在基坑顶部设置截水沟, 长度约331m。

基坑开挖过程中, 为收集基坑积水, 避免基坑积水浸泡在基坑底部, 主体工程已设计在基坑底部设置排水沟, 长度约290m。

主体已设计在基坑底部排水沟中每隔50m设置基坑底集水井1座, 地块F共设置了6座集水井, 基坑汇水进入集水井后采用水泵抽至基坑顶部排水沟。

施工期间, 主体设计在本次验收区域东侧布设了临时雨水管道约193m, 管

施工期间,为减少扬尘及雨水对裸露地表的冲刷,建设单位对裸露地表设置了临时覆盖措施0.50hm²。

通过比较实际完成的水土保持临时措施量和方案计列的措施量,本次验收范围内临时排水沟实施较方案设计减少了167m,主要原因是建筑物施工期间地块F部分基坑顶部截水沟保留用于场内排水,可满足场内排水需求;临时覆盖措施较方案增加了0.50hm²,主要原因是为了减少施工期间地表裸露的面积及时间。本次验收区域范围内的临时措施实施基本到位,基本上可以满足水土保持防护要求。

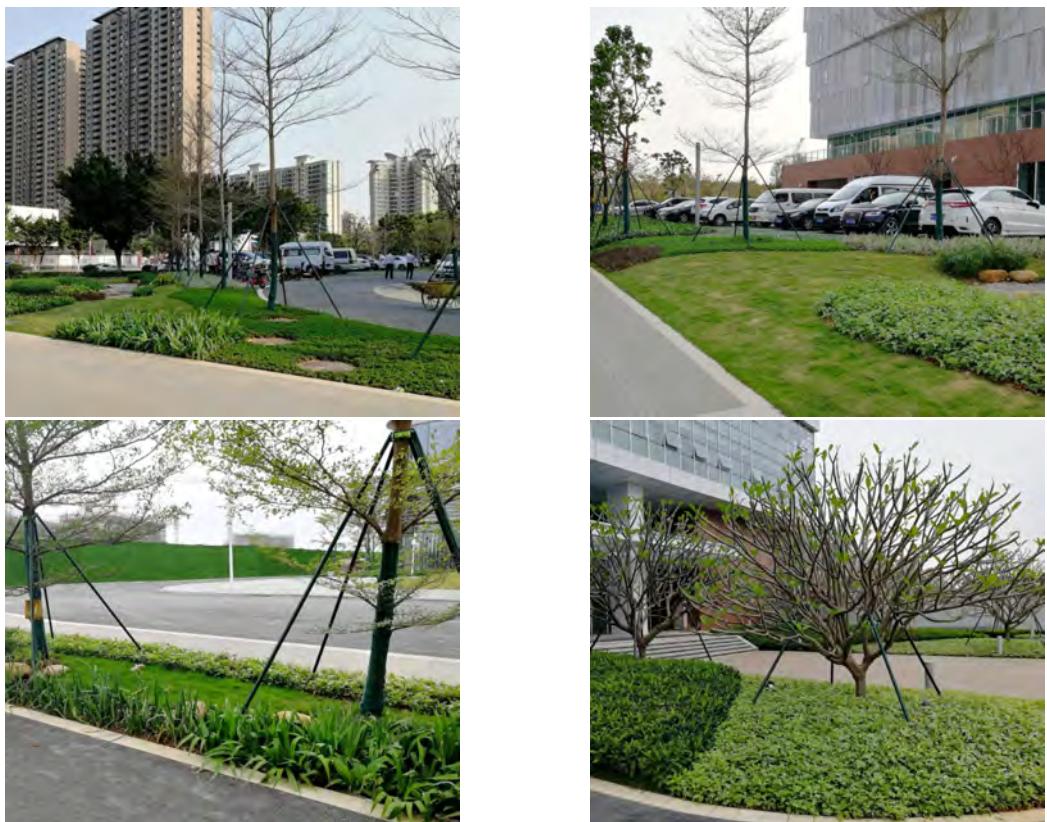
绿化现状（拍摄于2021年3月）

工程已实施的水土保持植物措施主要包括种植乔木、灌木、铺植草皮等园林绿化。通过现场勘查以及典型样地调查，施工扰动区域基本绿化，植物措施成活率95%以上。

(1) 在旱季时，及时对项目区内的乔灌草进行洒水养护，保持其绿化美化效果。

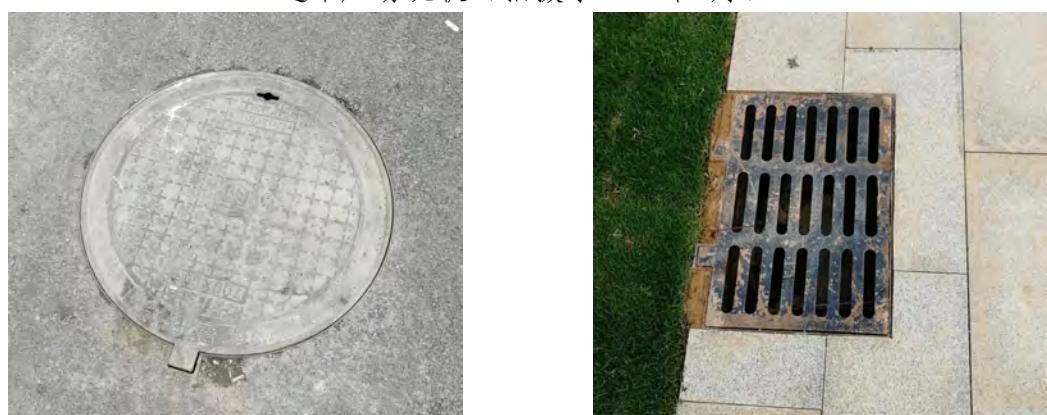
排水设施现状（拍摄于2021年3月）

工程已实施水土保持工程措施主要为雨水排水管网。通过现场勘查该项措施运行效果，各项工程措施实施情况良好，运行稳定，发挥了良好的水土保持作用。

(2) 在雨季应对排水系统进行疏浚、维护，集雨井要及时清理，注意出水

口，防止项目区排水污染或堵塞市政排水系统。
