# 海珠区宝岗大道广州塑料制品三厂地块项目 水土保持监测总结报告

建设单位：广州华晟房地产开发有限公司

监测单位：广州中鹏环保实业有限公司

## 水土保持监测总结报告

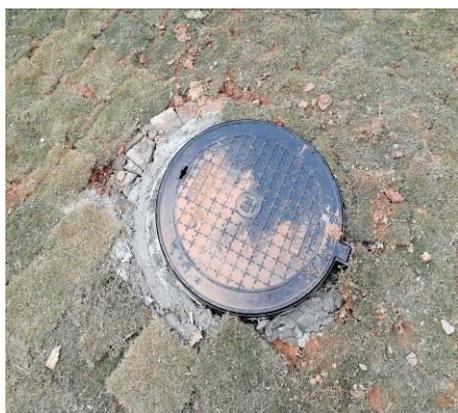
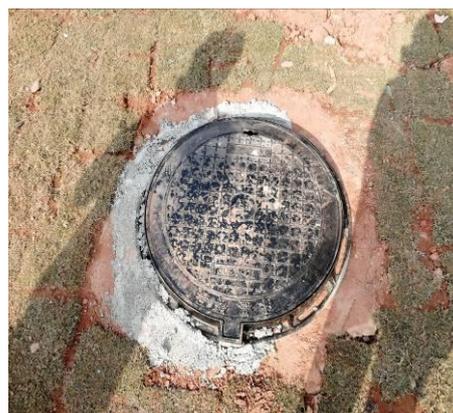
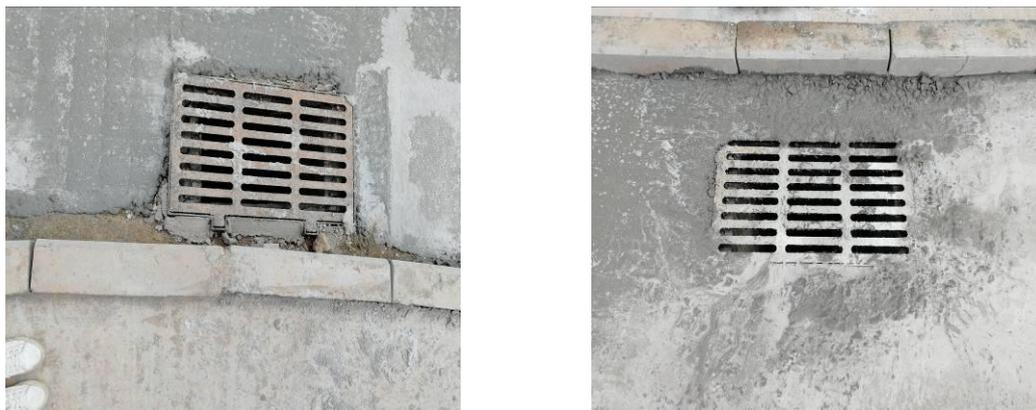
图4.1-1 水土保持工程措施现状

经现场监测，本项目排水采用雨污分流形式排水，雨水通过雨水检查井、雨水排水管接入市政排水管网，项目区共布设雨水管网669m。

通过对比，实际实施的排水管较方案阶段增加了269m，绿化面积减少了了0.14hm<sup>2</sup>，主要原因为方案后续设计对地块内的排水管进行了细化设计，实际施工过程中增加了地块内排水管的建设长度。现场可见，项目排水管已建设完成，满足场地排水要求。代征公园绿地区新增了道路，绿化面积减少。

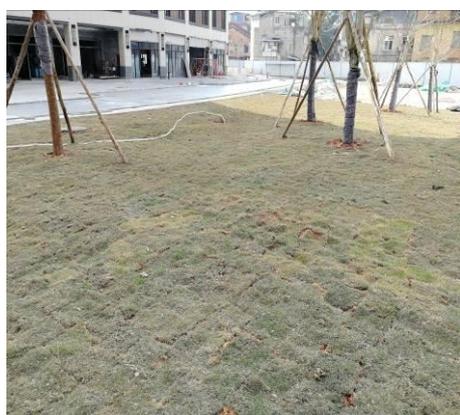
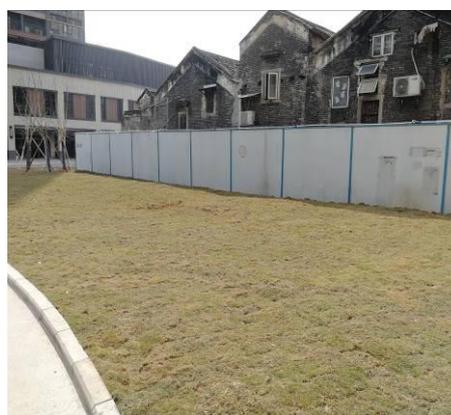
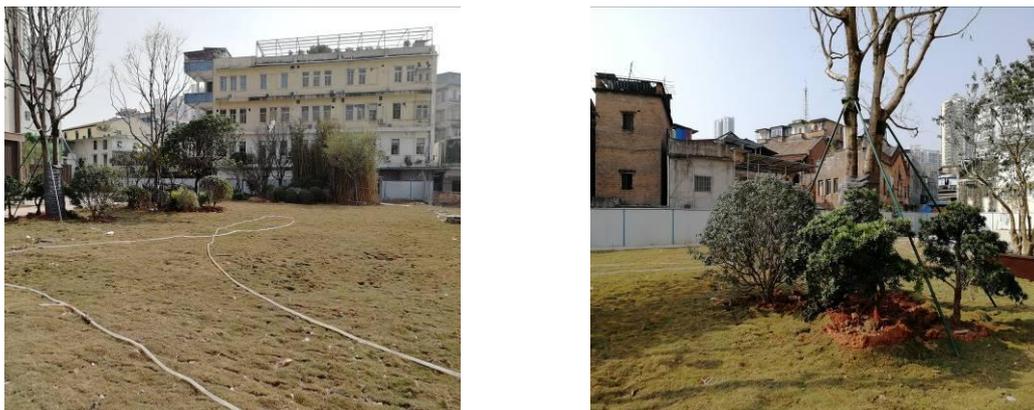
图4.2-1 水土保持植物措施现状

现场监测，区内规划绿地沿建筑及道路布设，通过乔、灌、草的有机结合形成丰富的景观绿化，营造出充满生机的区内。经统计，本次验收范围实际实施的景观绿化面积 0.41hm<sup>2</sup>。

通过对比，本次验收区域实际完成的水土保持植物措施量较方案计划的景观。项目建设区内植物措施实施基本到位。

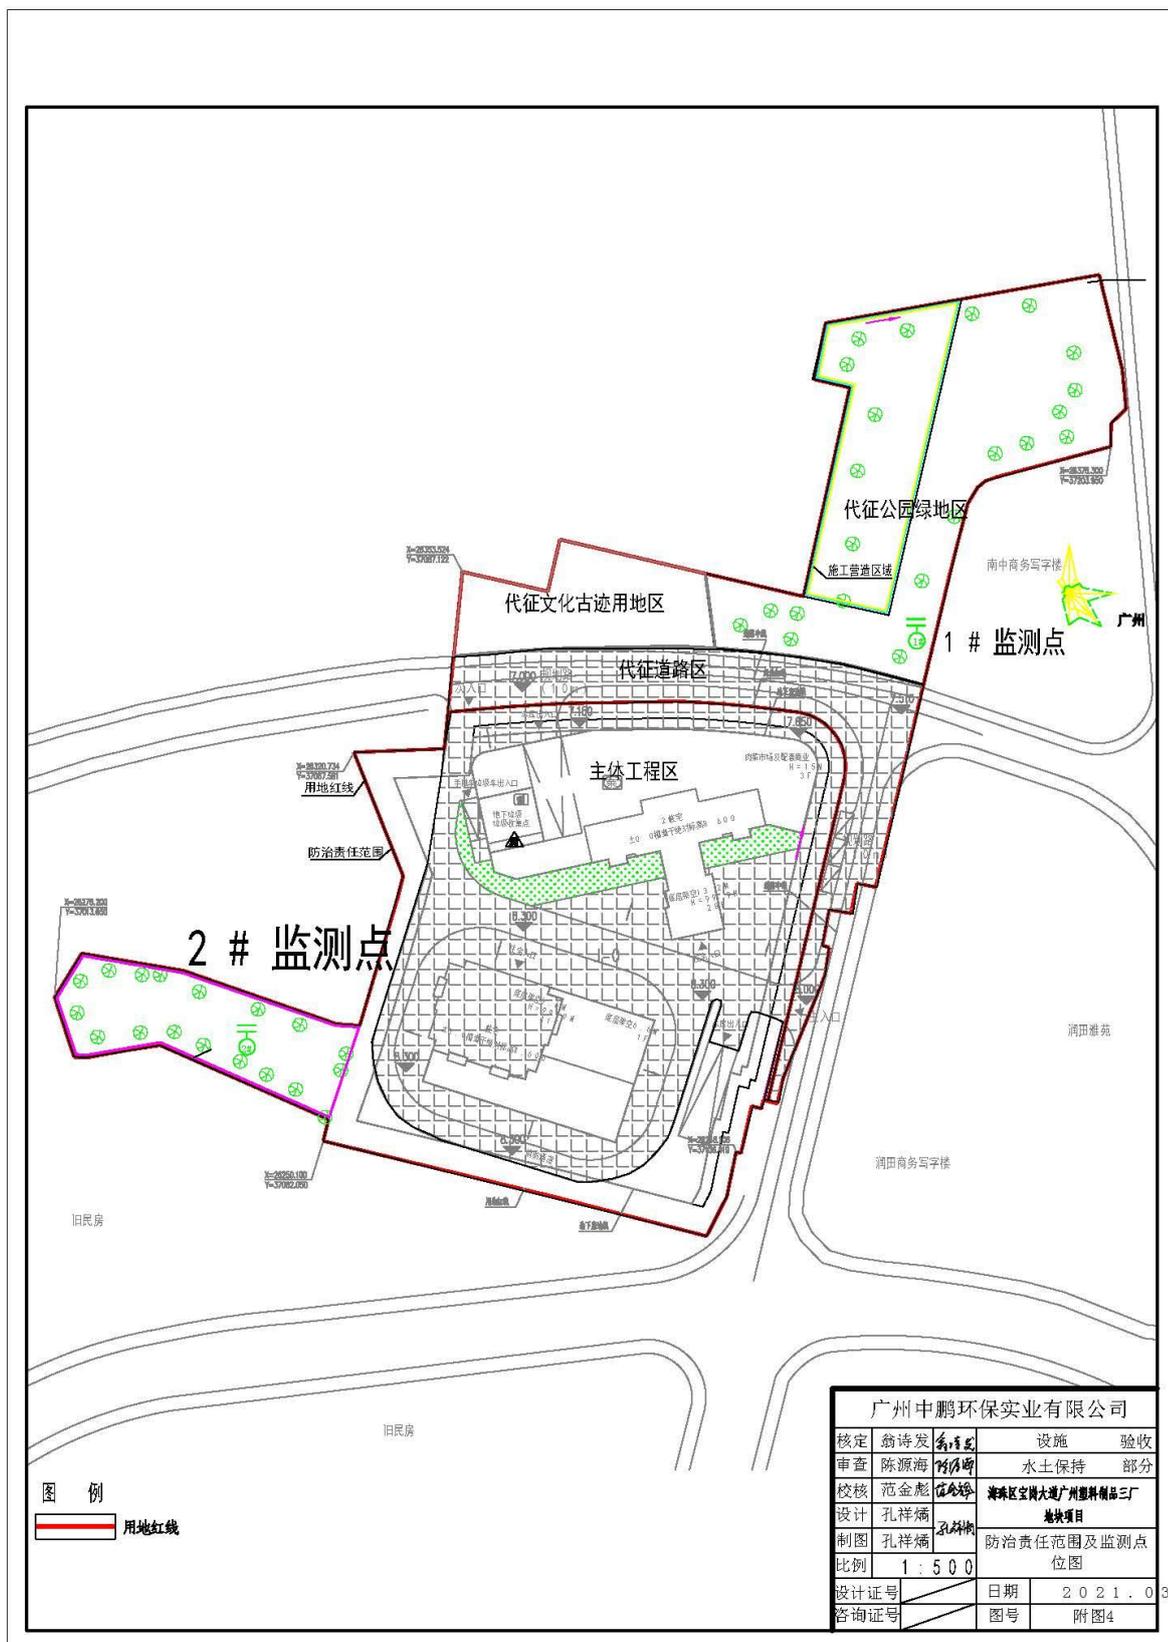
附图1: 水土流失防治责任范围及监测点布设图

监测点编号	位置	监测时段		备注
		施工期	自然恢复期	
1#	东侧绿化处	●	●	代征公园绿地区
2#	西侧绿化处	●	●	主体工程区
