蒋村村、新联村 83001221A18110、  
83001221A18111 地块项目（一期）  
**水土保持监测总结报告**

## 地块项目（一期）水土保持监测总结报告

**项目名称：**蒋村村、新联村83001221A18110、83001221A18111地块项目（一期）

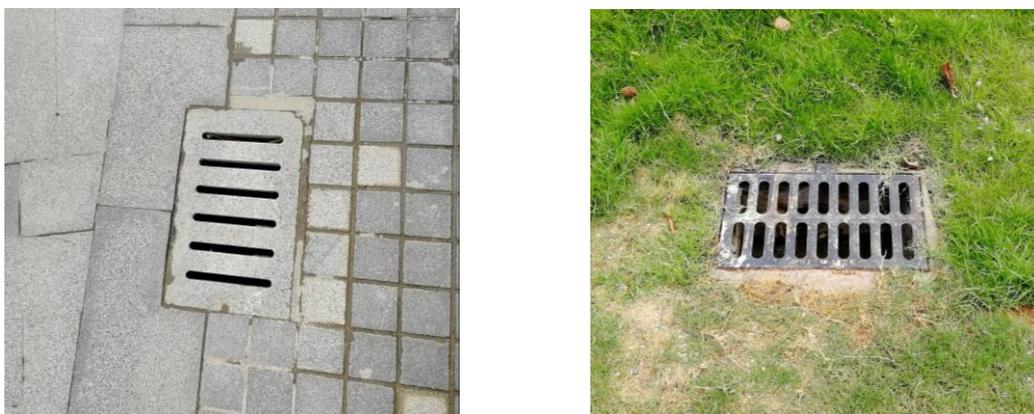
图4.1-1 水土保持工程措施现状

经现场监测，本项目排水采用雨污分流形式排水，雨水通过雨水检查井、雨水排水管接入市政排水管网，项目区共布设雨水排水管网1020m。

通过对比，实际实施的排水管网较方案阶段增加了420m，主要原因为项目后续设计对主体工程区的雨水管网进行了细化，主体工程区雨水管网实际施工过程中增加了地块内排水管网的建设。现场可见，项目排水管网已建设完成，满足场地排水要求。

工程已实施水土保持工程措施主要为雨水排水管网。通过现场勘查该项措施运行效果，各项工程措施实施情况良好，运行稳定，发挥了良好的水土保持作用。

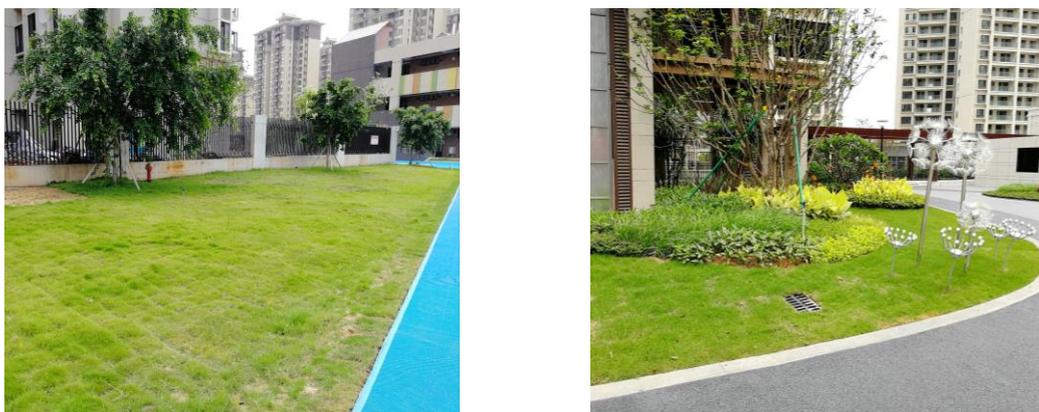
图4.2-1 水土保持植物措施现状

现场监测，区内规划绿地沿绕建筑及道路布设，通过乔、灌、草的有机结合形成丰富的景观绿化，营造出充满生机的区内。经统计，本次验收范围实际实施的园林绿化面积 0.47hm<sup>2</sup>。

通过对比,本次验收区域主体工程区实际完成的水土保持植物措施量较方案设计的园林绿化面积增加了0.27hm<sup>2</sup>,主要原因是我司根据项目实际情况优化了主体工程区园林绿化的布局,增加了园林绿化面积;同时将地块西侧代征公园绿地的铺设草皮措施调整为园林绿化。本次验收范围内无设置施工临建区,因此方案在施工临建区设置的水土保持植物措施均未实施。项目建设区内植物措施实施到位,园林绿化措施长势良好。

工程已实施的水土保持植物措施主要包括种植乔木、灌木、铺植草皮等园林绿化。通过现场勘查以及典型样地调查，施工扰动区域基本绿化，植物措施成活率95%以上。

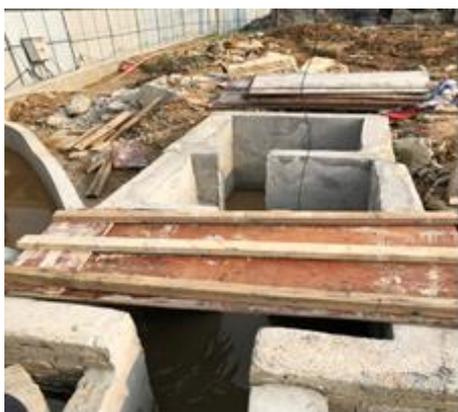
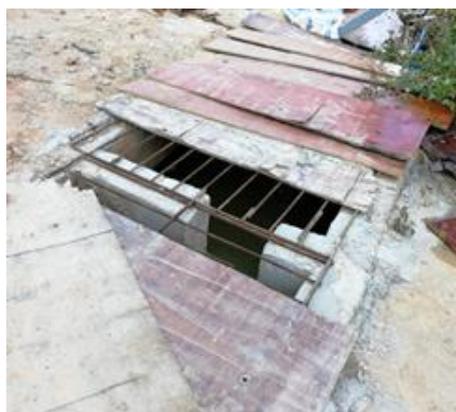
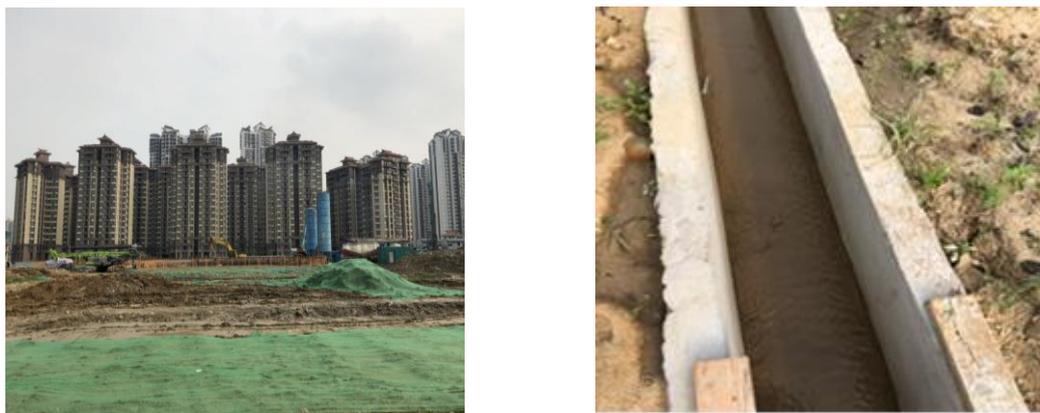
图4.3-1 水土保持临时措施

本工程水土保持临时措施主要在2018年12月~2019年5月,主要实施的临时措施为基坑顶部截水沟、基坑底部排水沟、集水井、临时排水沟、沉沙池等。

通过比较实际完成的水土保持临时措施量和方案计列的措施量,本次验收范围内主体工程区沉沙池实施较方案增加了1座、临时排水沟实施较方案设计增加了50m,主要原因是施工期间我司优化了场内排水沉沙系统,增加了沉沙池及排水沟的布设;实际施工过程中,项目未按照水土保持方案在地块西北角设置临时堆土区及地块西侧设置施工临建区,因为方案计列的临时措施均无布设。项目已布设的临时措施可满足场内排水需求。本次验收区域范围内的临时措施实施基本到位,基本上可以满足水土保持防护要求。

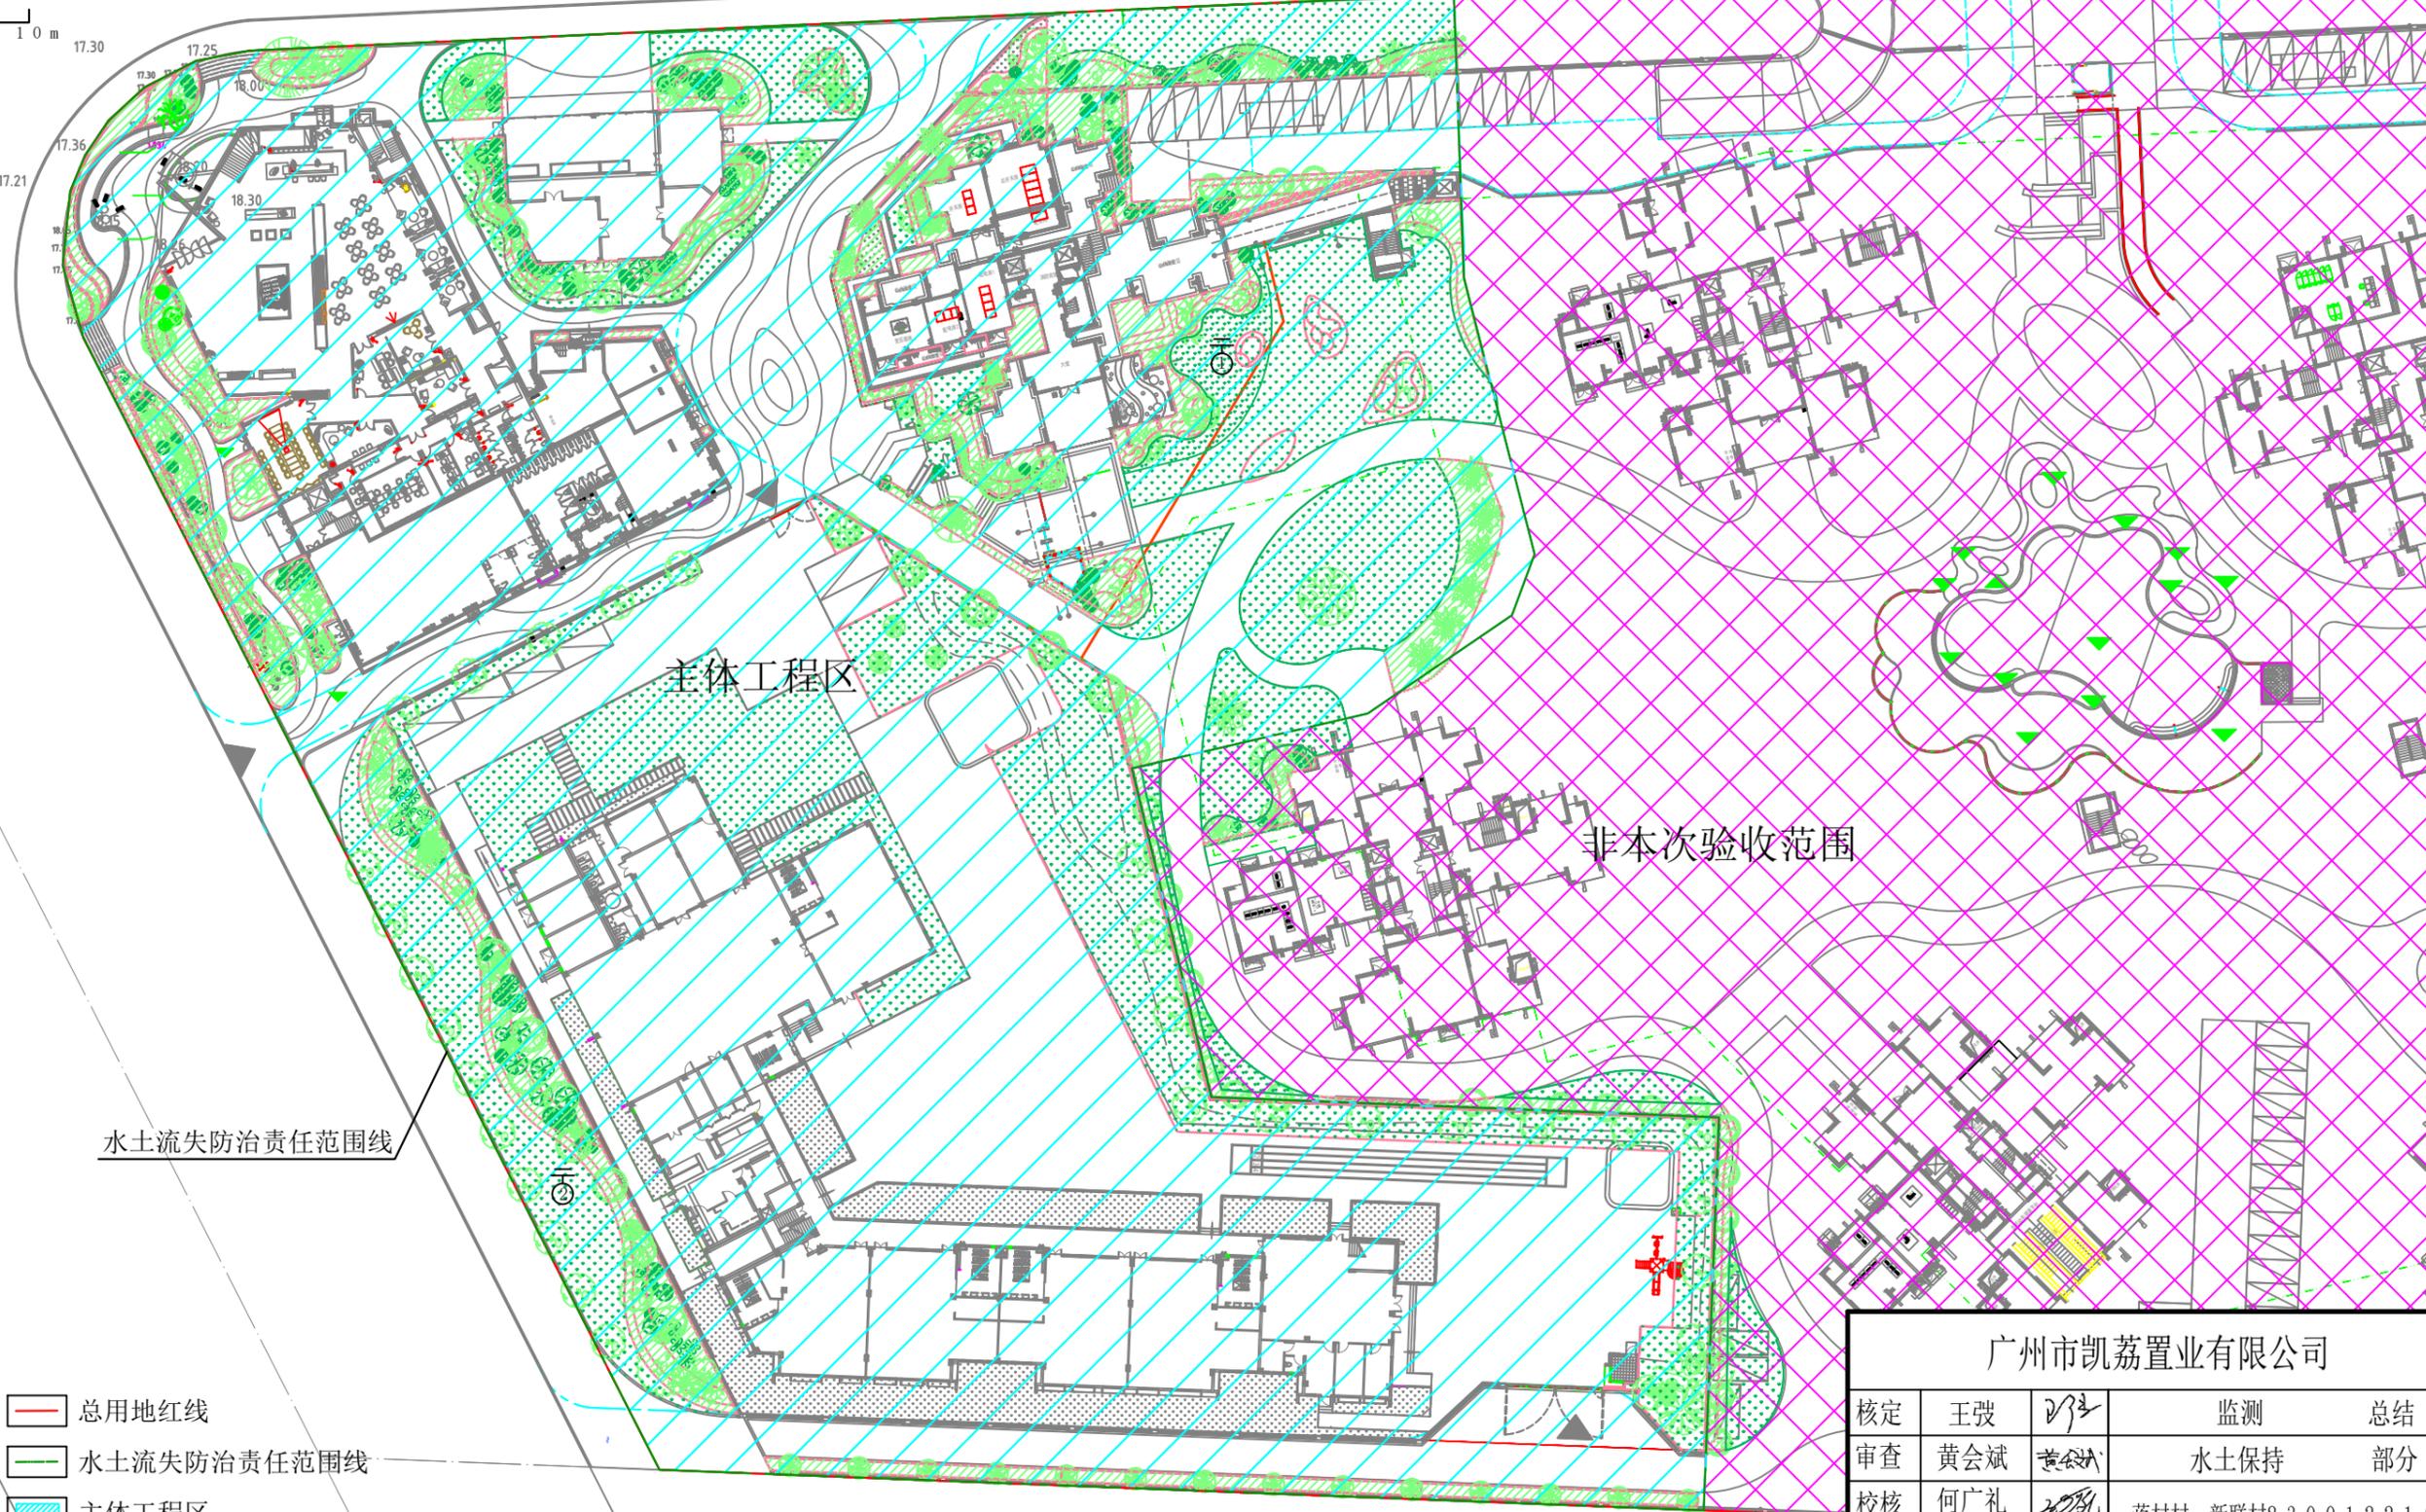
附图3: 水土流失防治责任范围及监测点布设图

主体工程区
