蒋村村、新联村 83001221A18110、
83001221A18111 地块项目（一期）

水土保持设施验收报告

地块项目（一期）水土保持设施验收报告

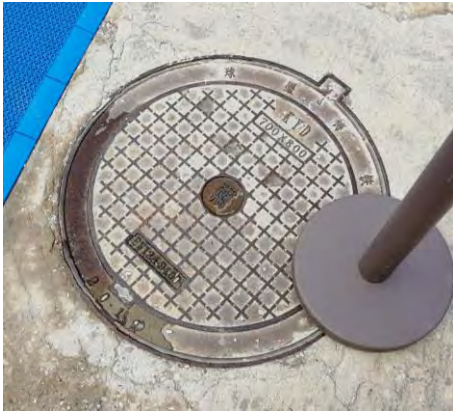
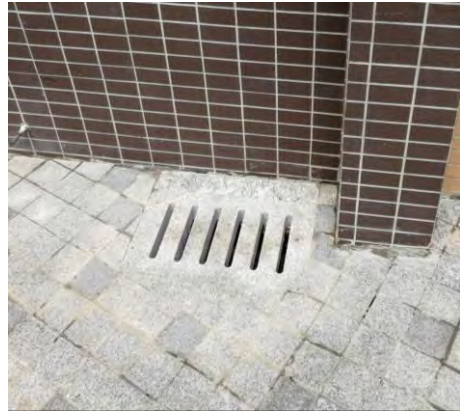
图3.4-1 排水设施现状

本工程水土保持工程措施主要在2019年6月~2020年1月实施，实施的水土保持工程措施主要为雨水排水管网。根据现场调查，工程措施运行状态良好，能有效排导场内径流，发挥其水土保持效益。

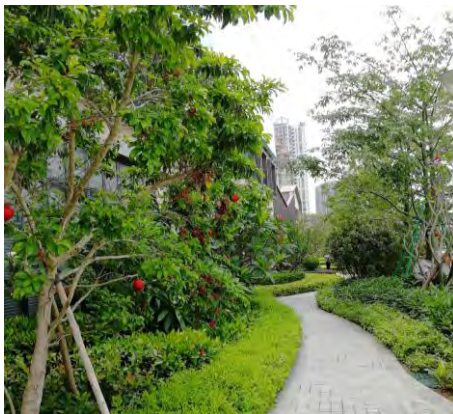
图3.4-2 园林绿化现状

本工程水土保持植物措施主要在2019年6月~2020年1月实施，项目实施的
水土保持植物措施主要为园林绿化。根据现场调查，项目林草成活率较高，生长状
态良好。项目具体完成水保植物措施及数量见表3.4-2。

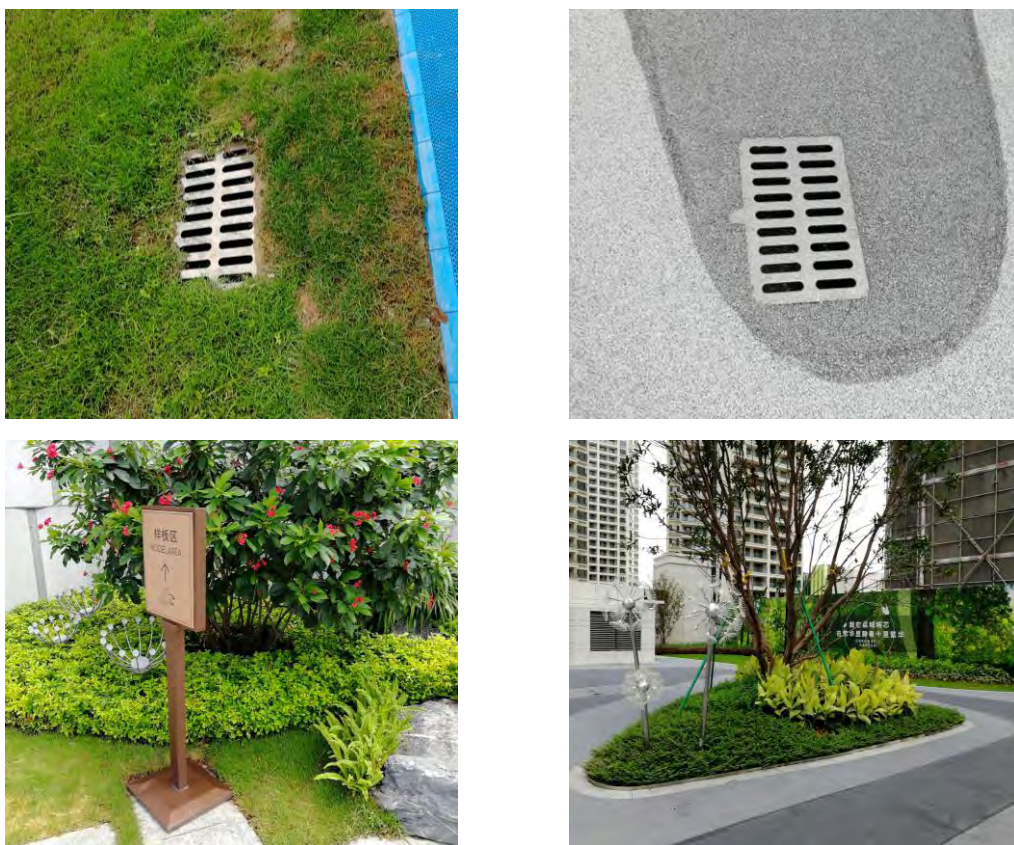
图4.2-1 项目水土保持措施现状图

通过实地调查、综合分析后认为：本次验收范围水土保持措施总布局较为合理，措施较为全面，在主体工程完工的同时，工程措施、植物措施也已实施完成。目前工程措施运行良好，植物措施成活率高、长势良好。根据现场查勘，这些防治措施现已正常投入运行，能够起到较好的水土流失防治效果和生态恢复作用。
