广州亚运城自编号 G 地块

水土保持设施验收报告

2021 年 5 月

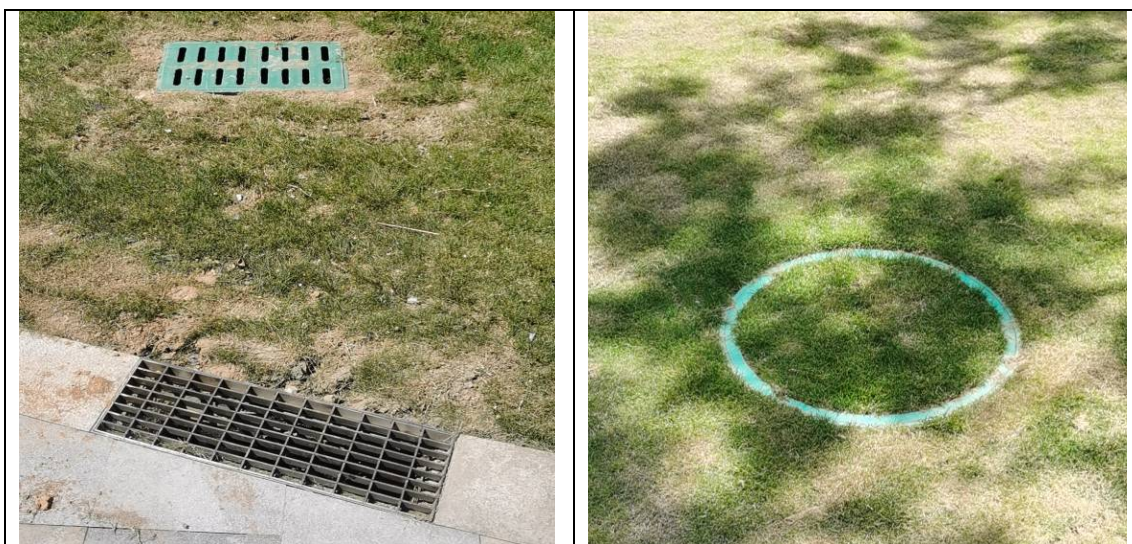
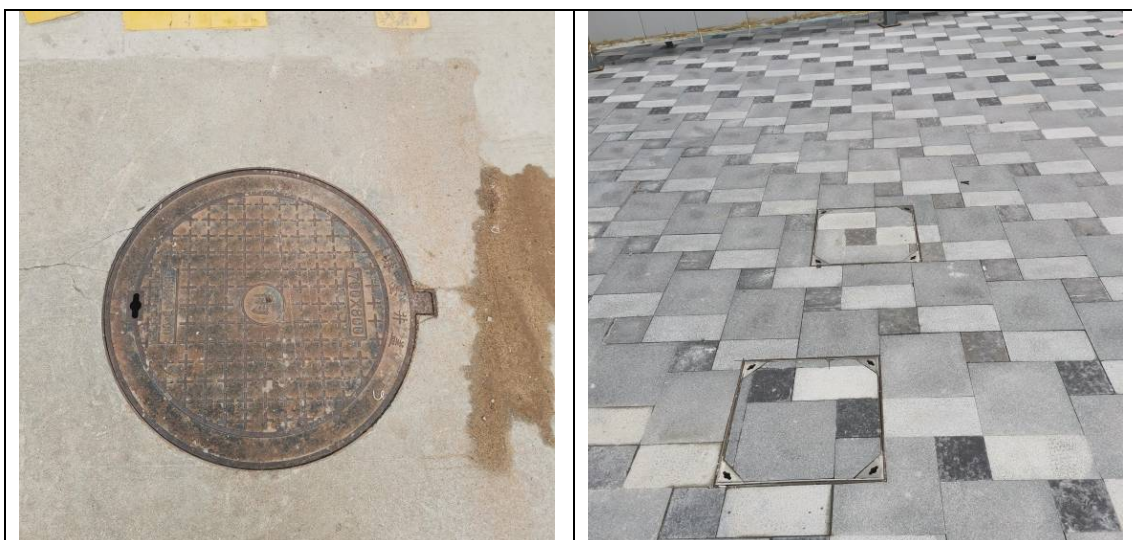
图3.4-1 排水设施现状

项目实施的水土保持工程措施主要为雨水排水管网，主要在2020年7月~2021年5月实施。工程措施运行状态良好，能有效排导场内径流，发挥其水土保持效益。本项目排水采用雨污分流形式排水，雨水通过雨水检查井、雨水排水管接入市政排水管网，项目区共布设排水管6876m。

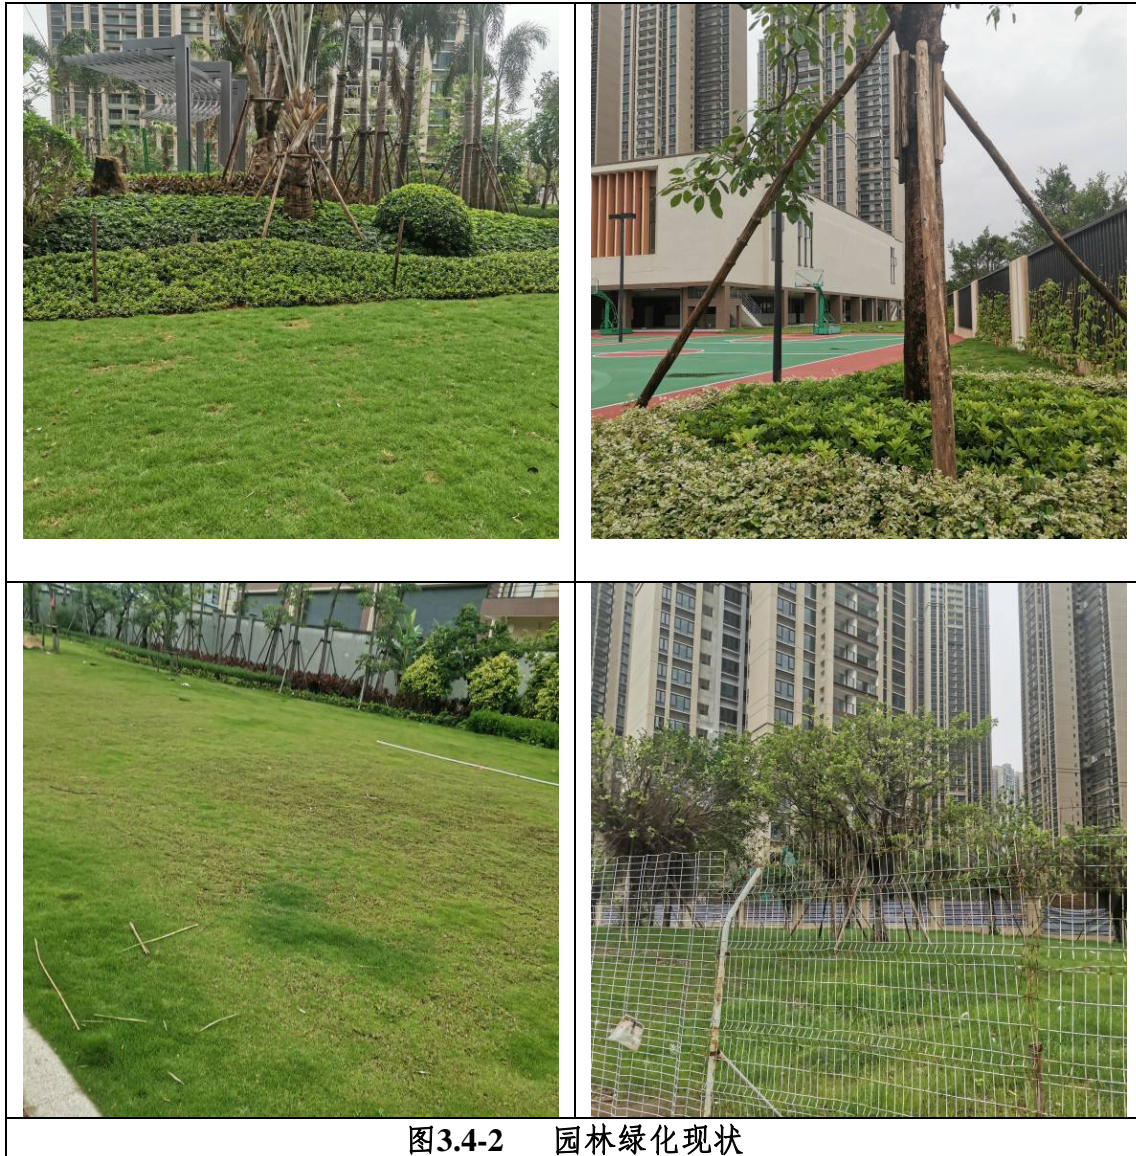
图3.4-2 园林绿化现状

项目实施的水土保持植物措施主要为全面整地、园林绿化，主要在2020年7月~2021年5月实施。根据现场调查，项目林草成活率较高，生长状态良好。项目具体完成水保植物措施及数量见表3.4-2。

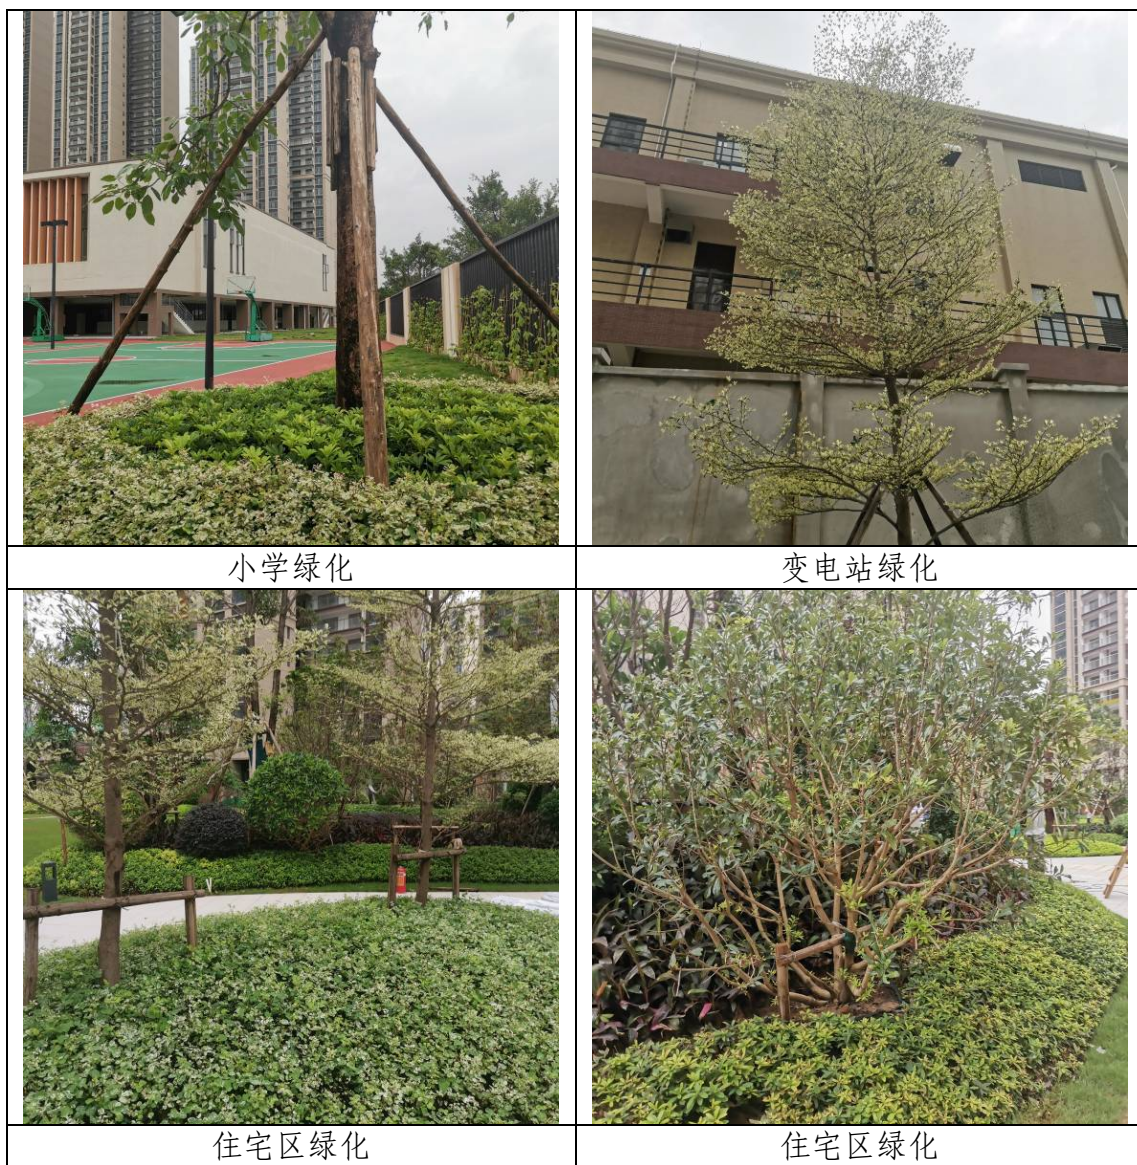
图4.2-1 项目水土保持措施现状图

通过实地调查、综合分析后认为：本次验收范围水土保持措施总布局较为合理，措施较为全面，在主体工程完工的同时，工程措施、植物措施也已实施完成。目前工程措施运行良好，植物措施成活率高、长势良好。根据现场查勘，这些防治措施现已正常投入运行，能够起到较好的水土流失防治效果和生态恢复作用。
