增城区中新镇三迳村项目(一期)

# 水土保持监测总结报告

建设单位：广州市增城区越华房地产开发有限公司

监测单位：广州中鹏环保实业有限公司

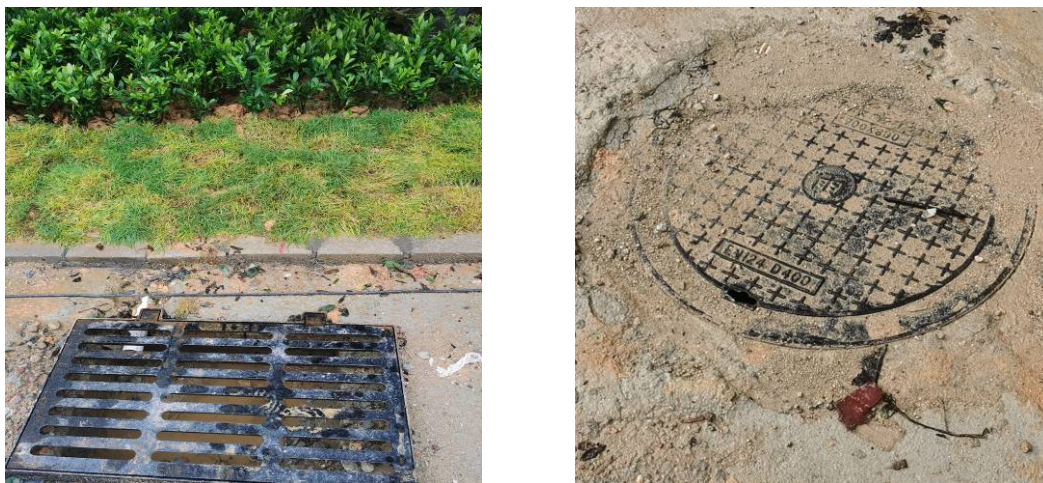
图4.1-1 水土保持工程措施现状

经现场监测，本项目排水采用雨污分流形式排水，雨水通过雨水检查井、雨水排水管接入市政排水管网，项目区共布设雨水排水管网262m。

通过对比，实际实施的排水管网较方案阶段增加了87m，主要原因为项目后续设计对主体工程区的雨水管网进行了细化，主体工程区雨水管网实际施工过程中增加了地块内排水管网的建设。现场可见，项目排水管网已建设完成，满足场地排水要求。

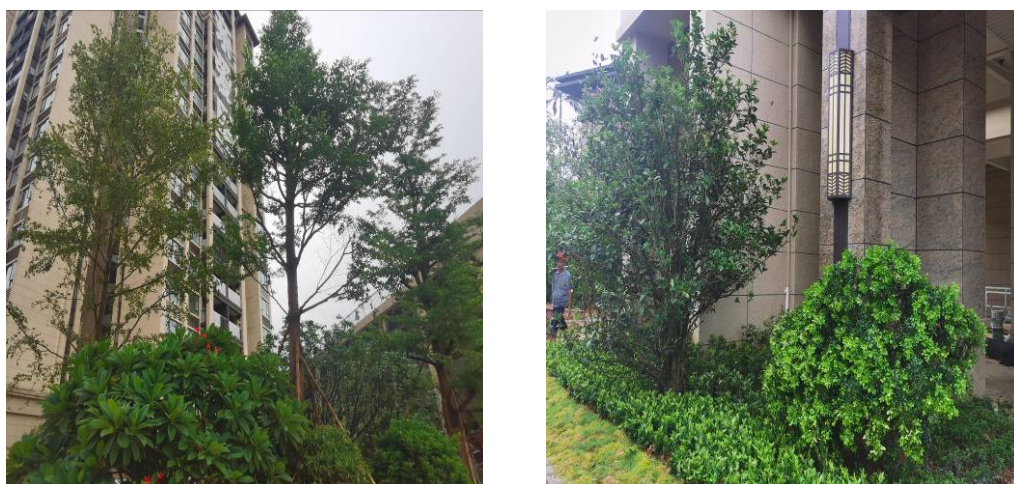
图4.2-1 水土保持植物措施现状

现场监测，区内规划绿地沿绕建筑及道路布设，通过乔、灌、草的有机结合形成丰富的景观绿化，营造出充满生机的区内。经统计，本次验收范围实际实施的园林绿化面积 0.11hm<sup>2</sup>。

通过对比,本次验收区域主体工程区实际完成的水土保持植物措施量较方案计列的园林绿化面积增加了0.05hm<sup>2</sup>,主要原因是建设单位根据项目实际情况优化了主体工程区园林绿化的布局,增加了园林绿化面积。项目建设区内植物措施实施到位,园林绿化措施长势良好。

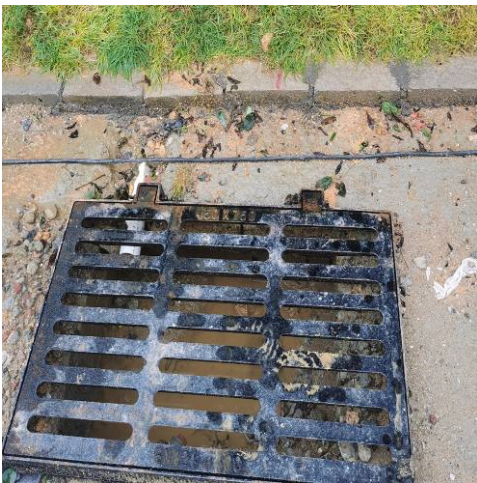
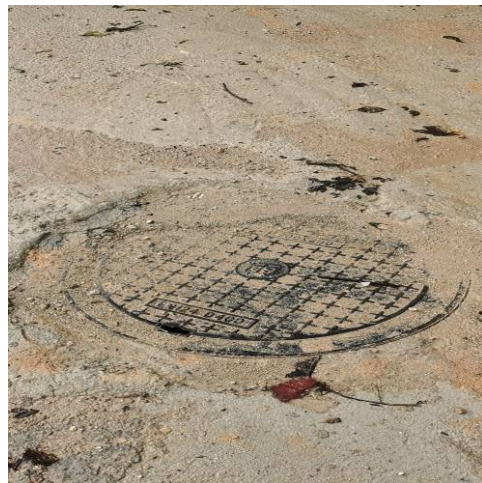
排水管网现状

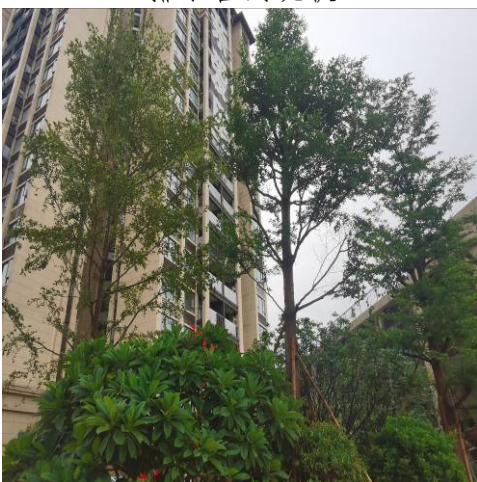
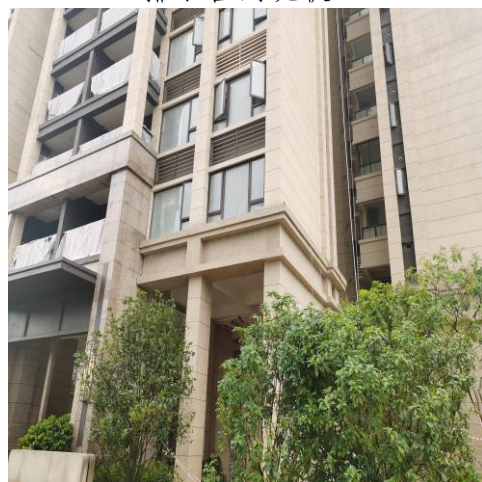
园林绿化现状
